# Reparation av en skärgårdskvarns konstruktion och maskin

FIXA VÄDERKVARNEN! / 3

Reparation av stubbkvarnen på Tennäs Västergård, Pargas

Foto och text: Kirsti Horn 2019-2020

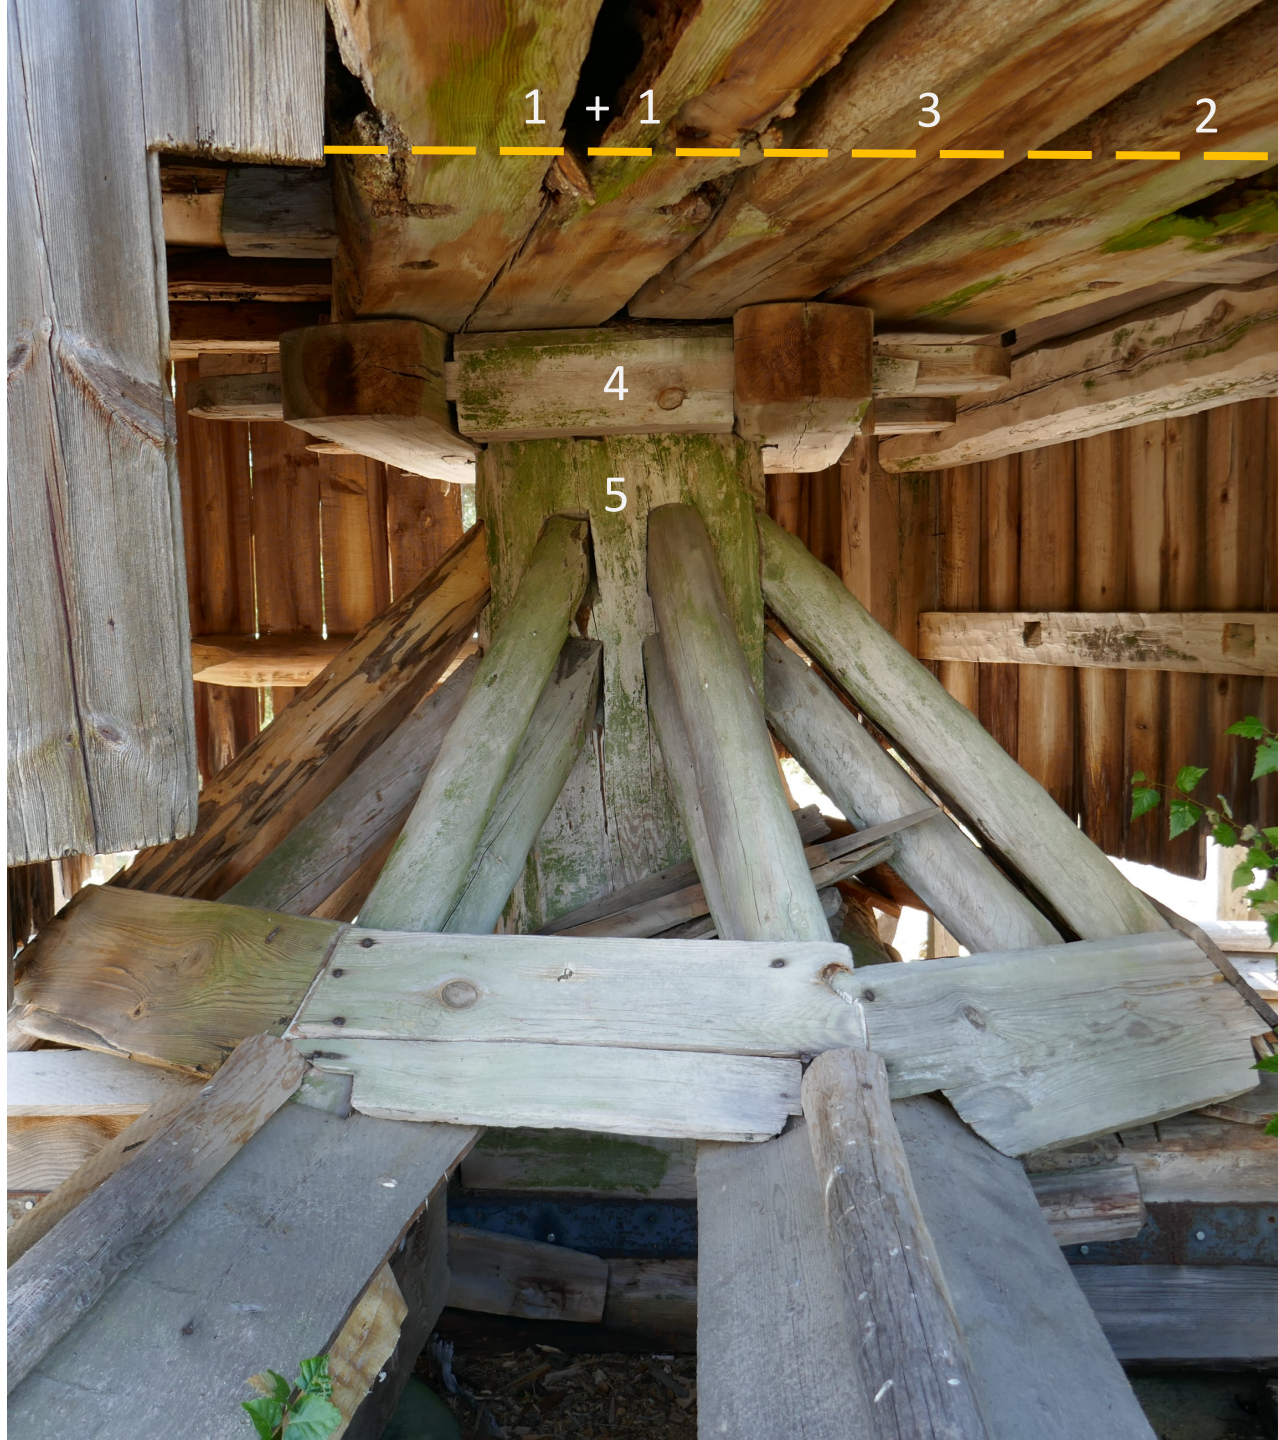
Exempel.

Vy av bottnet på det sannolikt ursprungliga nedre bjälklaget från 1700-talet i Itätaalo kvarn i Gustavs. Från den streckade linjen mot åskådaren syns balkongens och bakom den ser man nedre våningens undersida. Brostockarna har spruckit och dymlingarna har fallit och vädret har bitit på balkongen men mycket av bärförmågan finns kvar.

1+1 ja 2 brostockar

3 kvarnhästen

4 lagret som är monterat i ett hack på stubben bär en del av kvarnens vikt

5 stubben

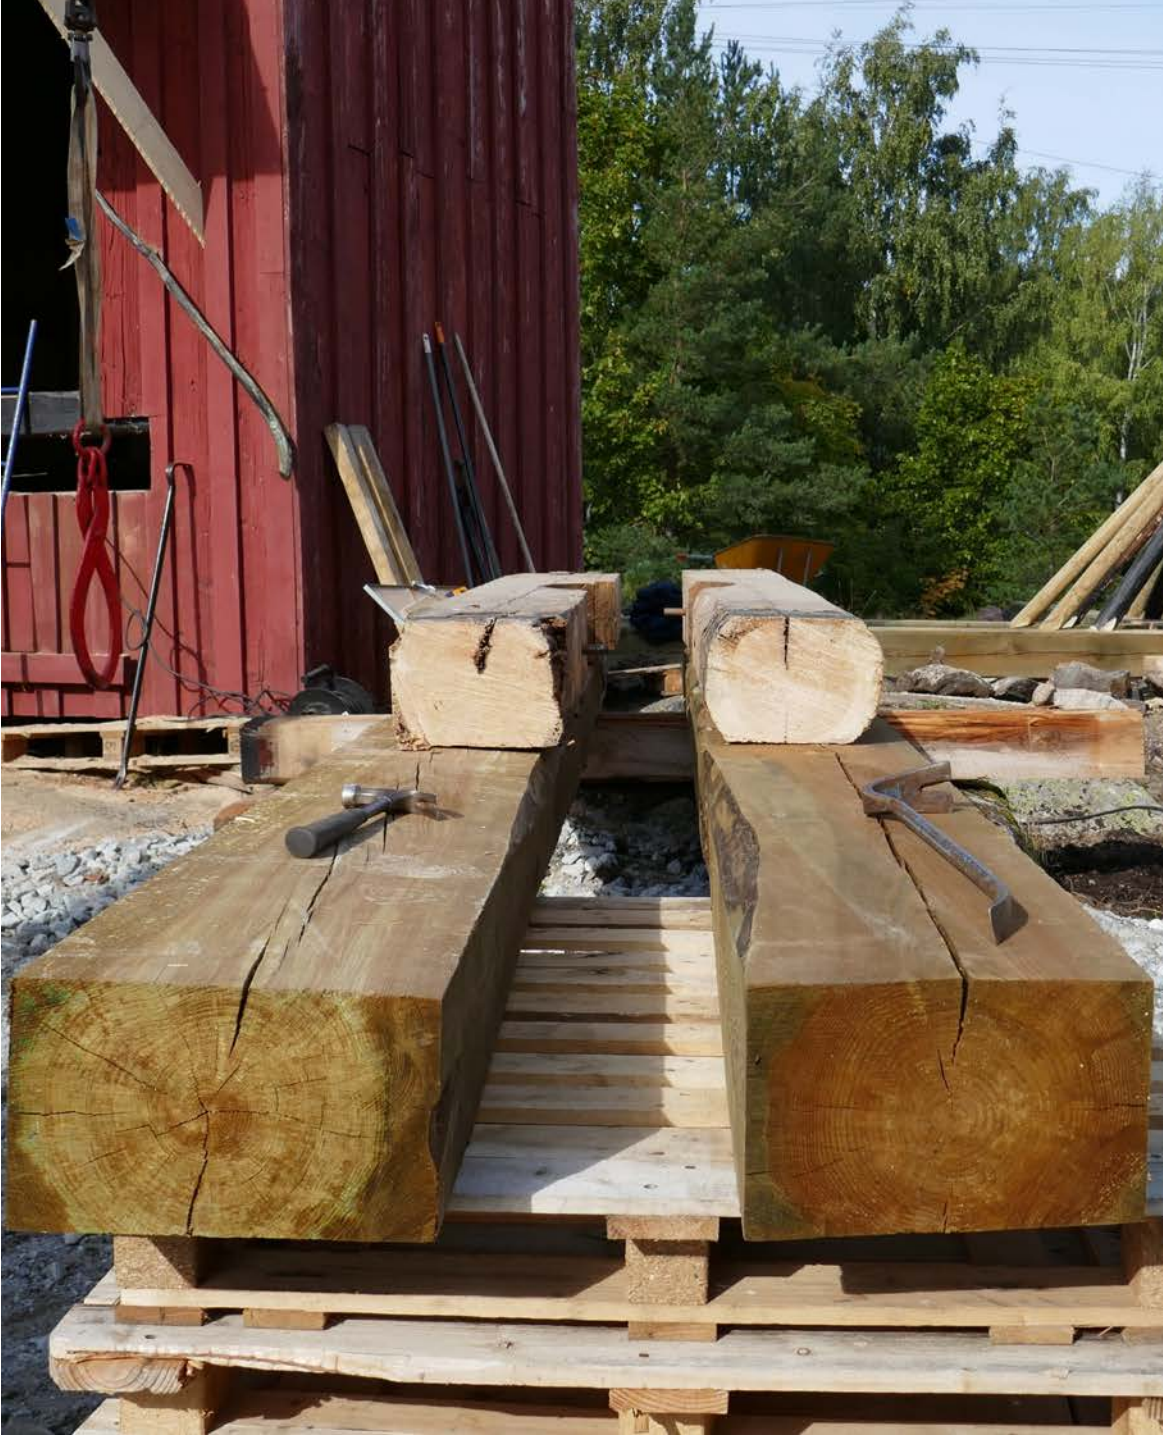
1.

Modell av gamla brostockar.

De gamla brostockarna som var avsågade vid ytterväggen fungerade som modell för de nya något grövre stockarna.

Här användes fyra stockar enligt modell från den gamla konstruktionen.

Vid montering skall man lämna plats för kvarnhästen.

Nedre bjälklaget byggdes färdigt före kvarnhuset flyttades tillbaka på sin plats på stubben.

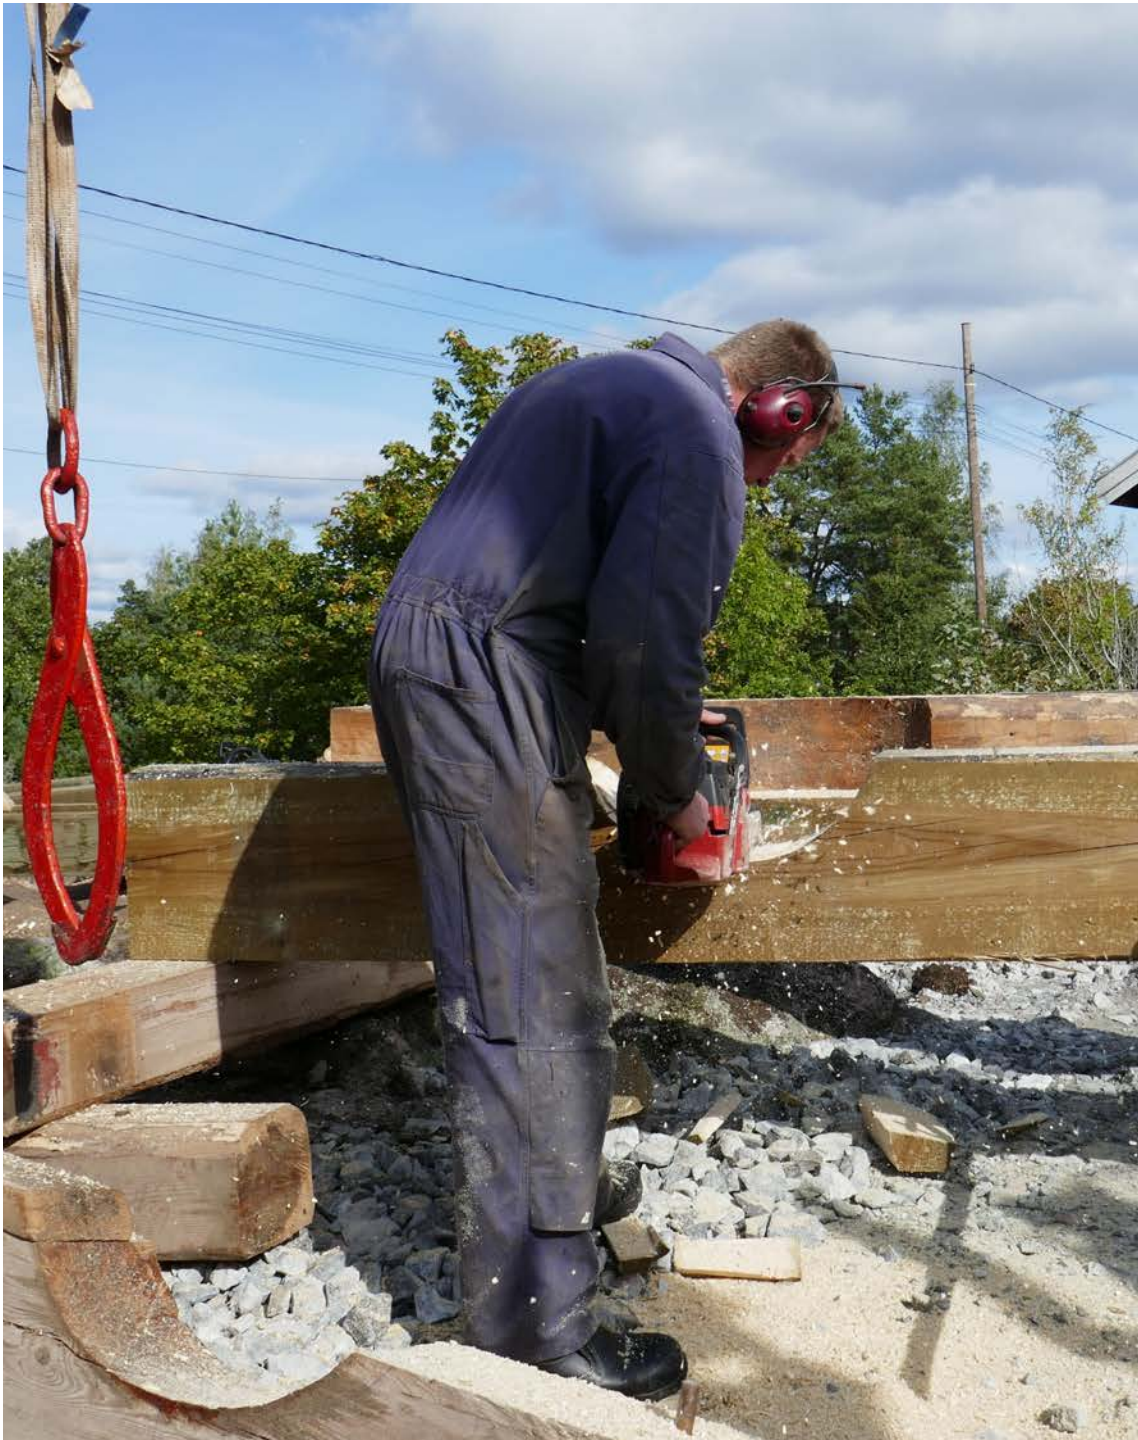
2

2.  
Bearbetning av brostockarna.  
Runda urtag sågades för stubben.  
Anslutningen till stubben skall vara  
så tät som möjligt för att hindra  
gungning av kvarnen som  
bokstavligen hänger på hjärtstocken.  
Samtidigt får den inte ta emot då  
kvarnen vrids mot vinden.

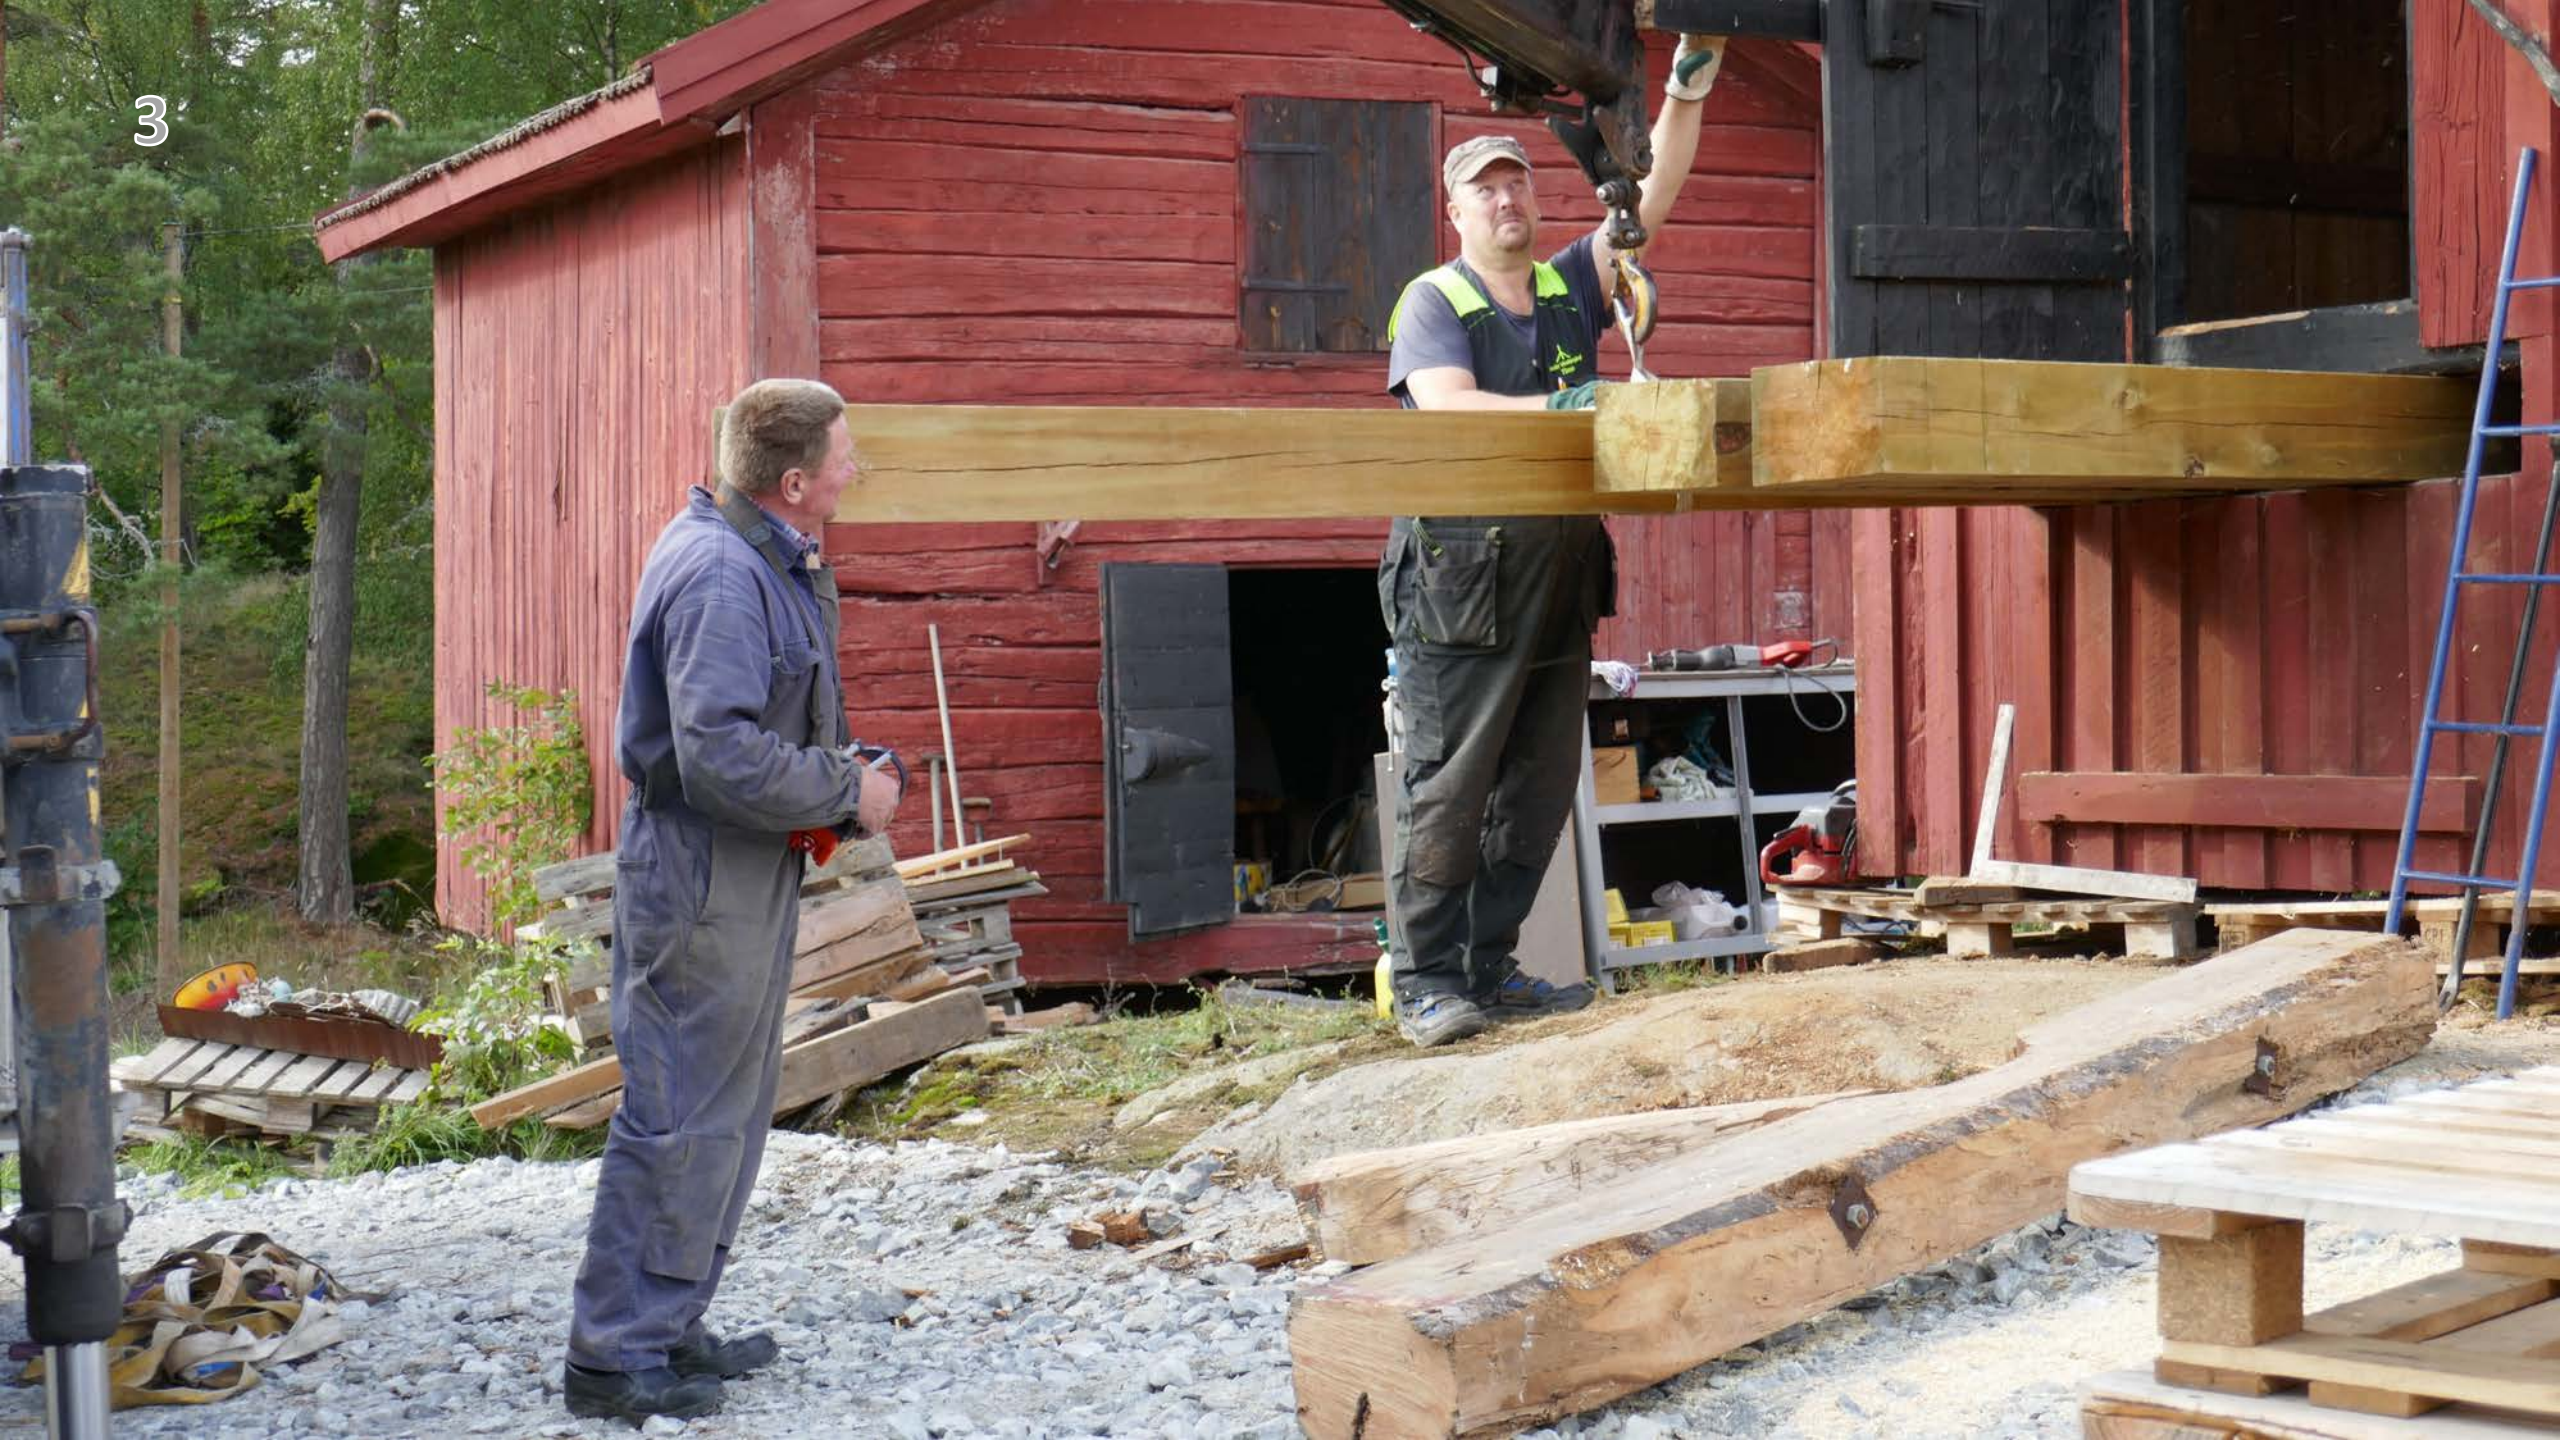
3

3.  
Montering på följande foto.  
När delarna var färdiga skuffas de på  
plats.  
Kvarnbyggmästare Peter Karlsson till  
vänster styr lyftkranen, byggherren  
Timo Söderholm till höger.

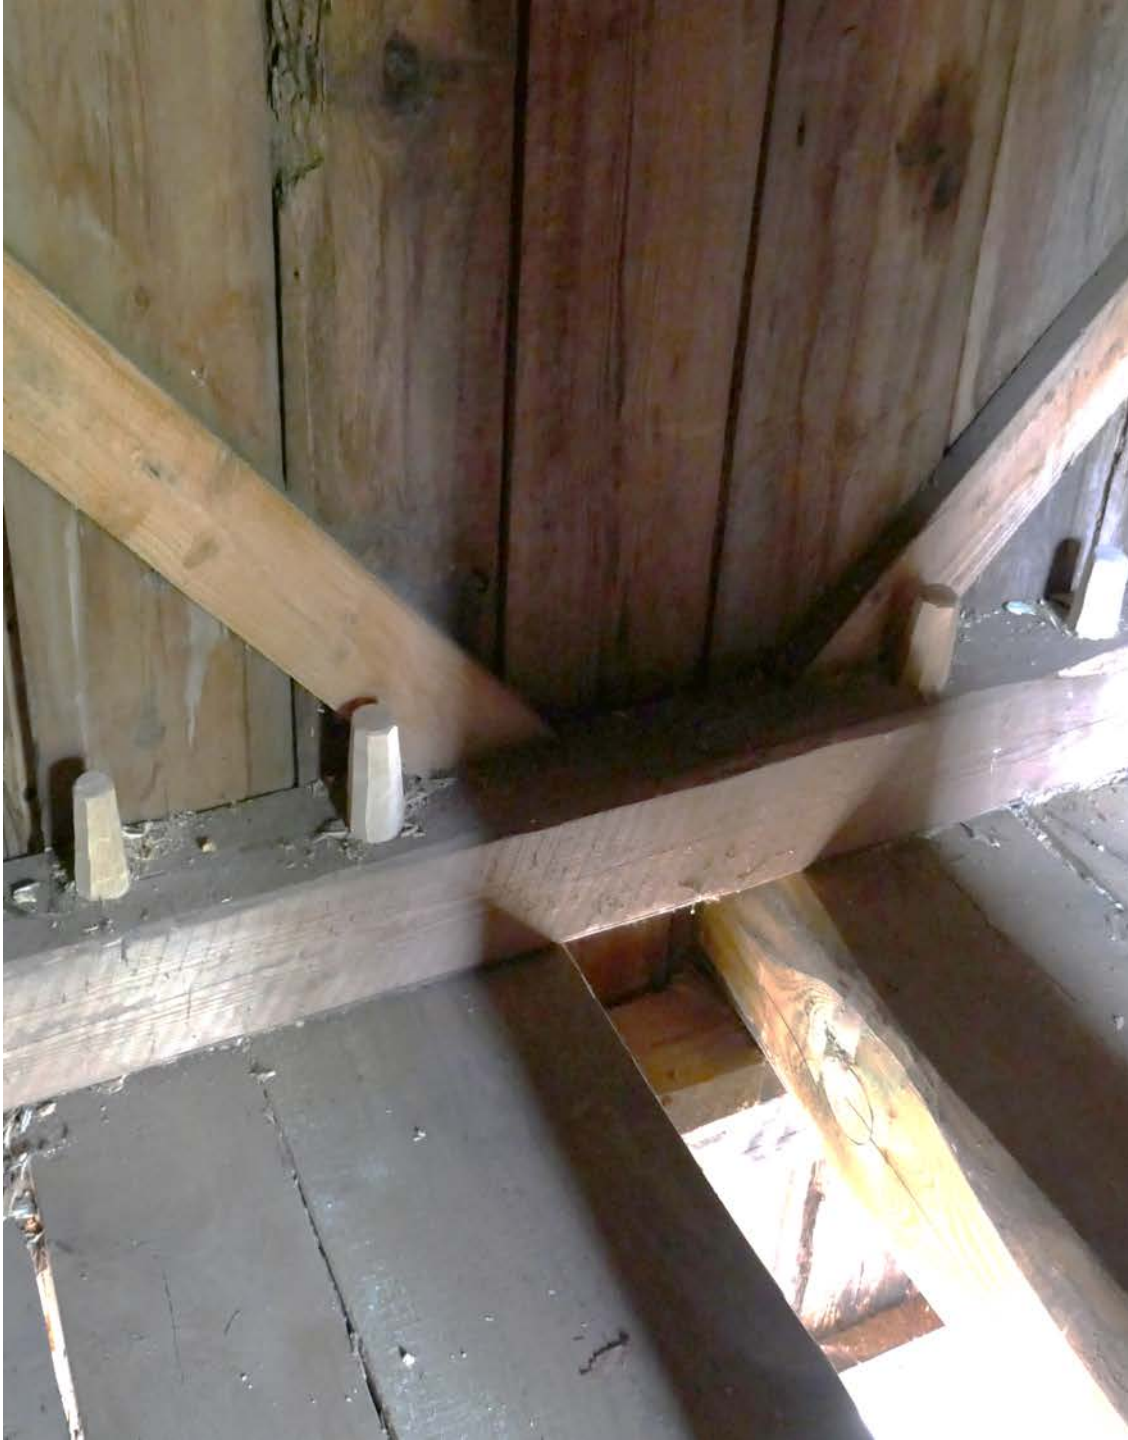
4.  
Brostockarnas fastsättning.  
Brostockarna fätes med traditionella dymlingar. Mellan stubben och framväggen (på bilden) fylldes mellanrummet med en planka, mot ingången och på balkongen fylldes det med kvarnhästen.  
Vid sidoväggarna återanvändes de gamla plankorna.

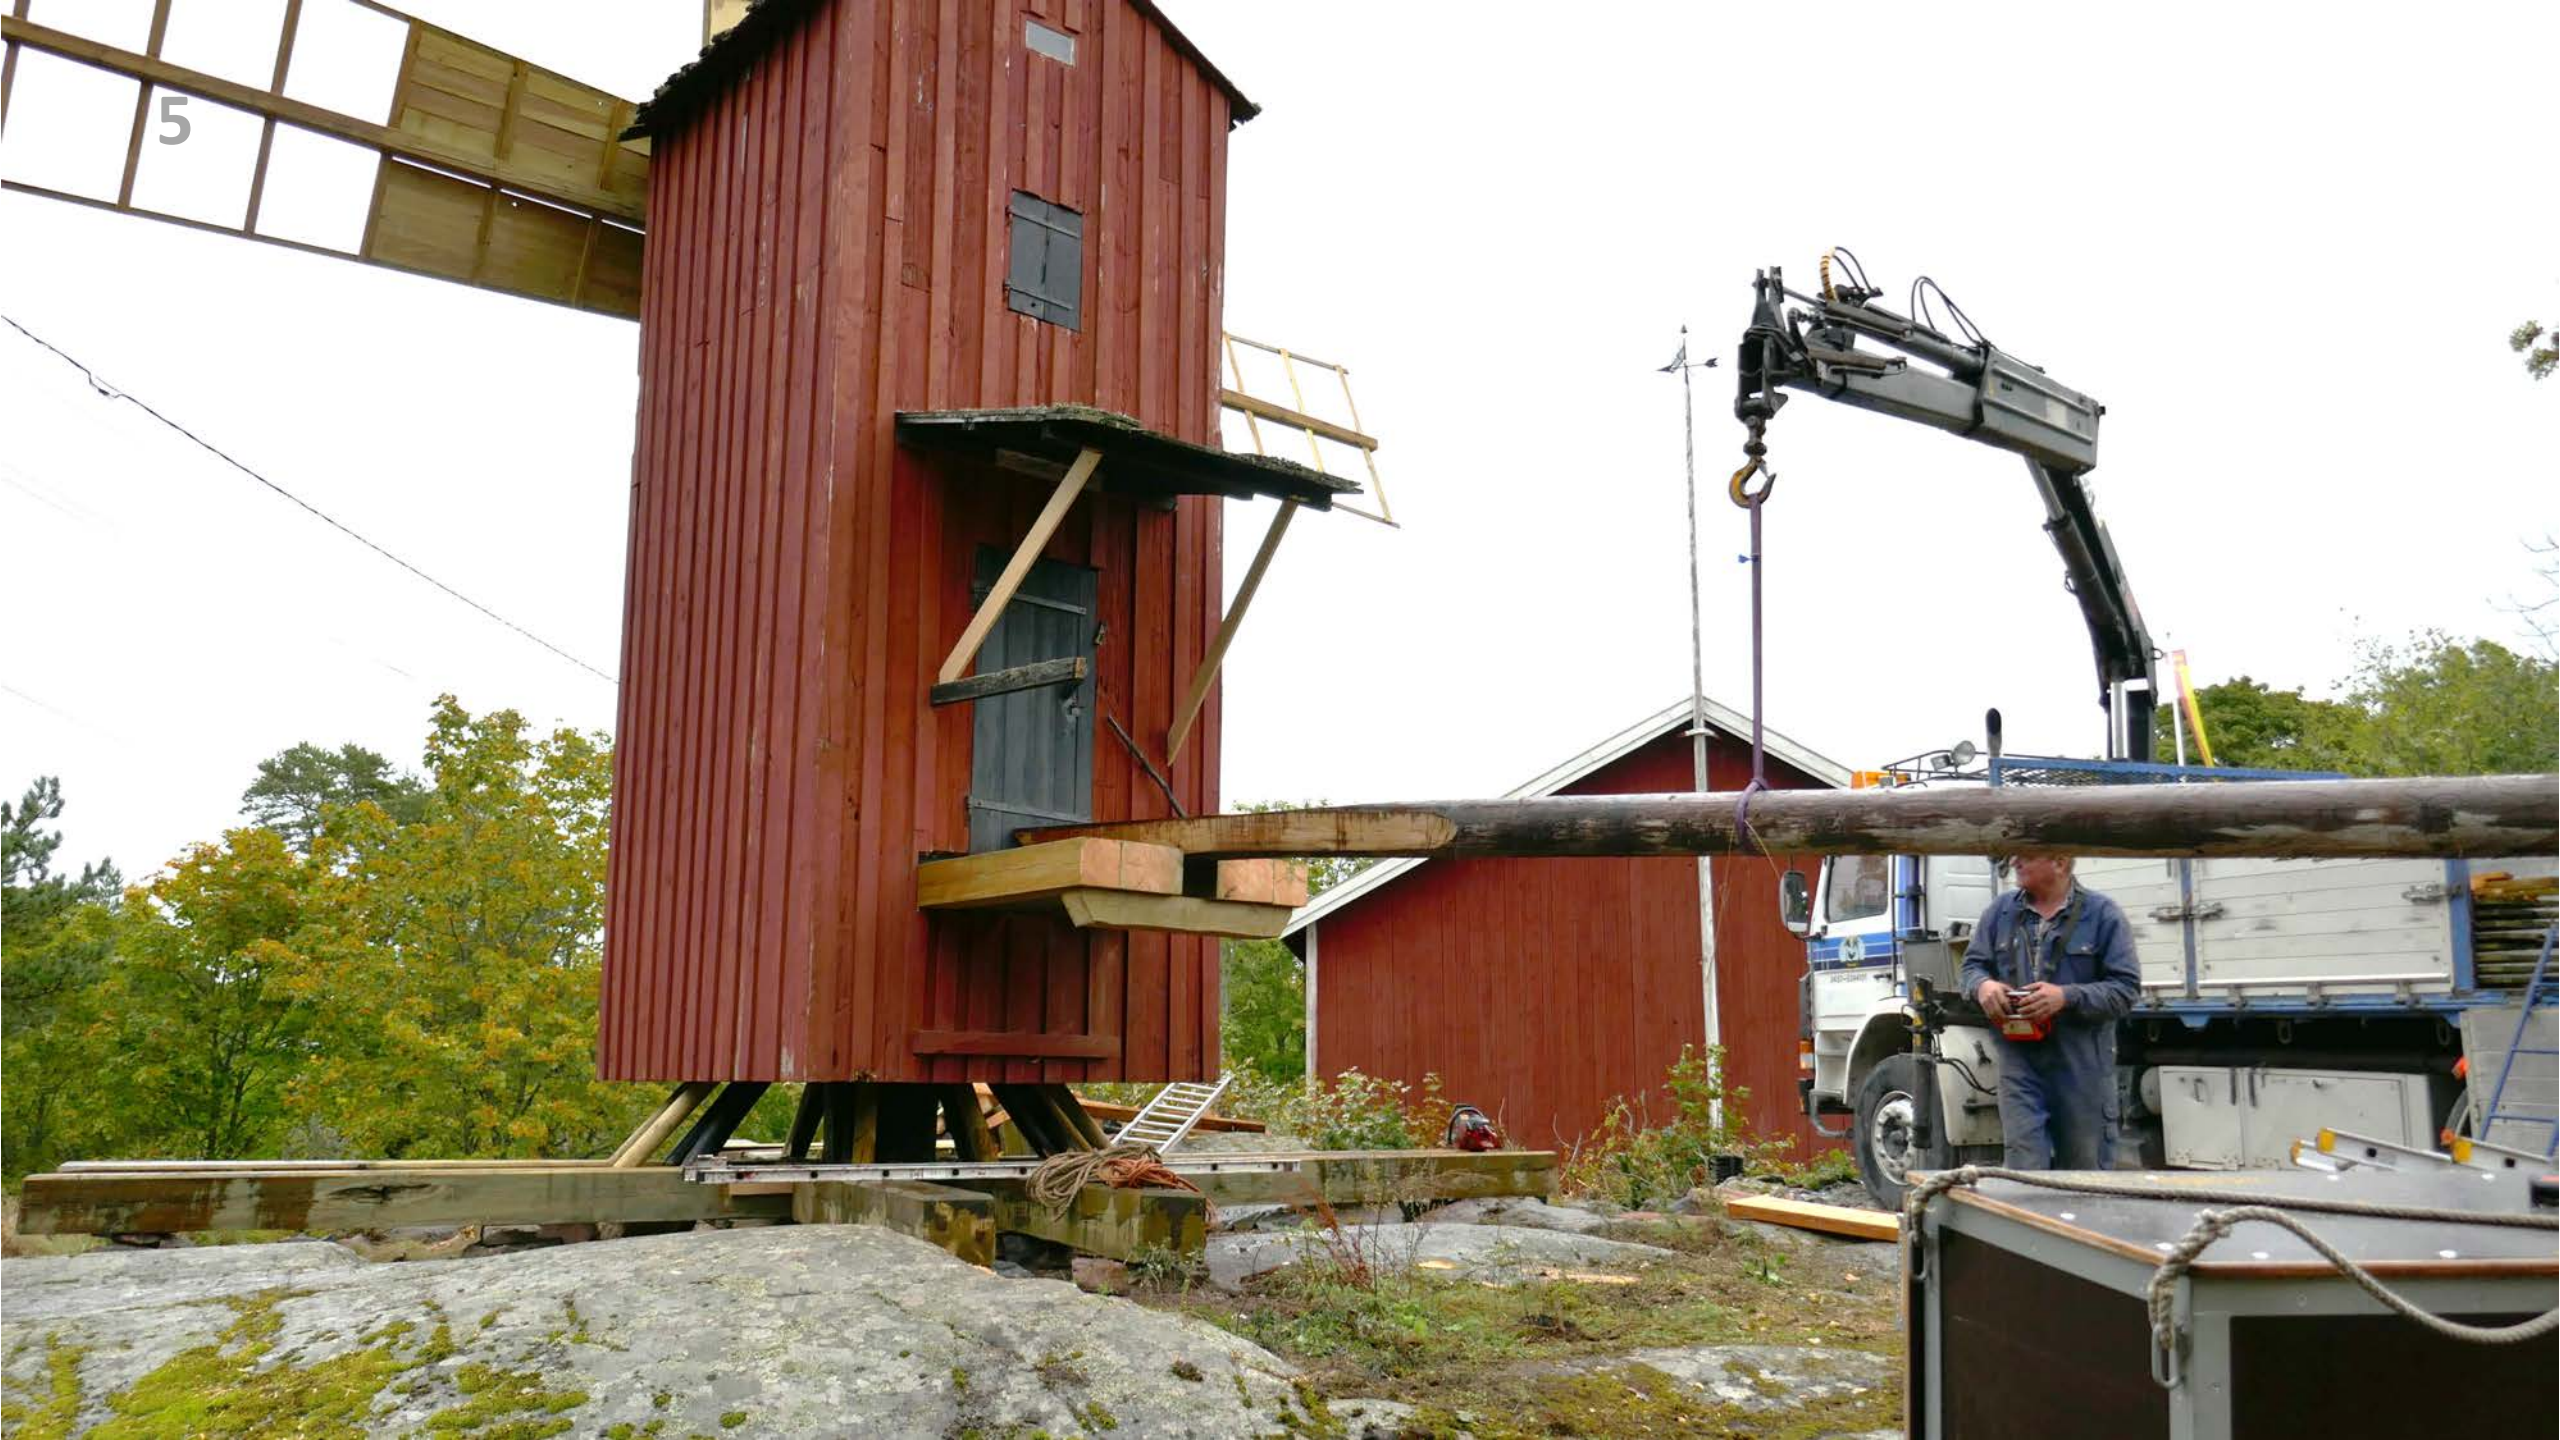
5.  
Monteringen av kvarnhästen på följande foto.  
Golv och balkongen kompletterades med kvarnhästen som lyftes på sin plats under syllen (tröskeln) först i slutskedet av grundrenoveringen.

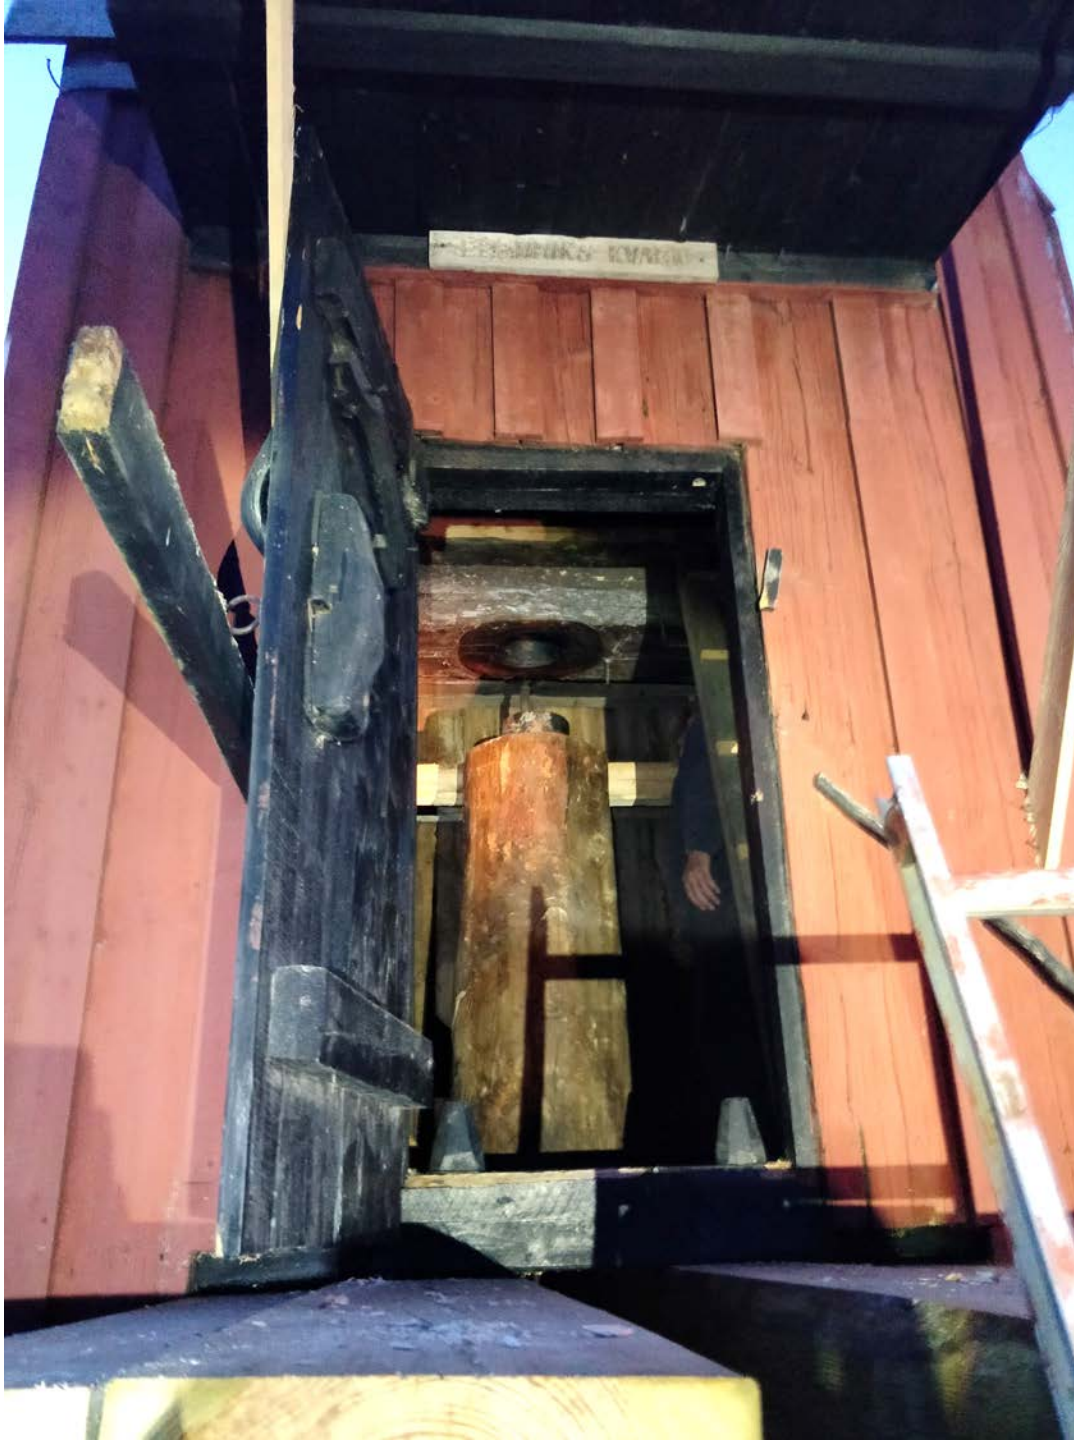
6

Lyftet av kvarnen.

När brostockarna var färdigt monterade lyftes kvarnen tillbaka på sin stubbe.

Mästaren kollar att hjätstocken landar rakt på stubbens tapp.

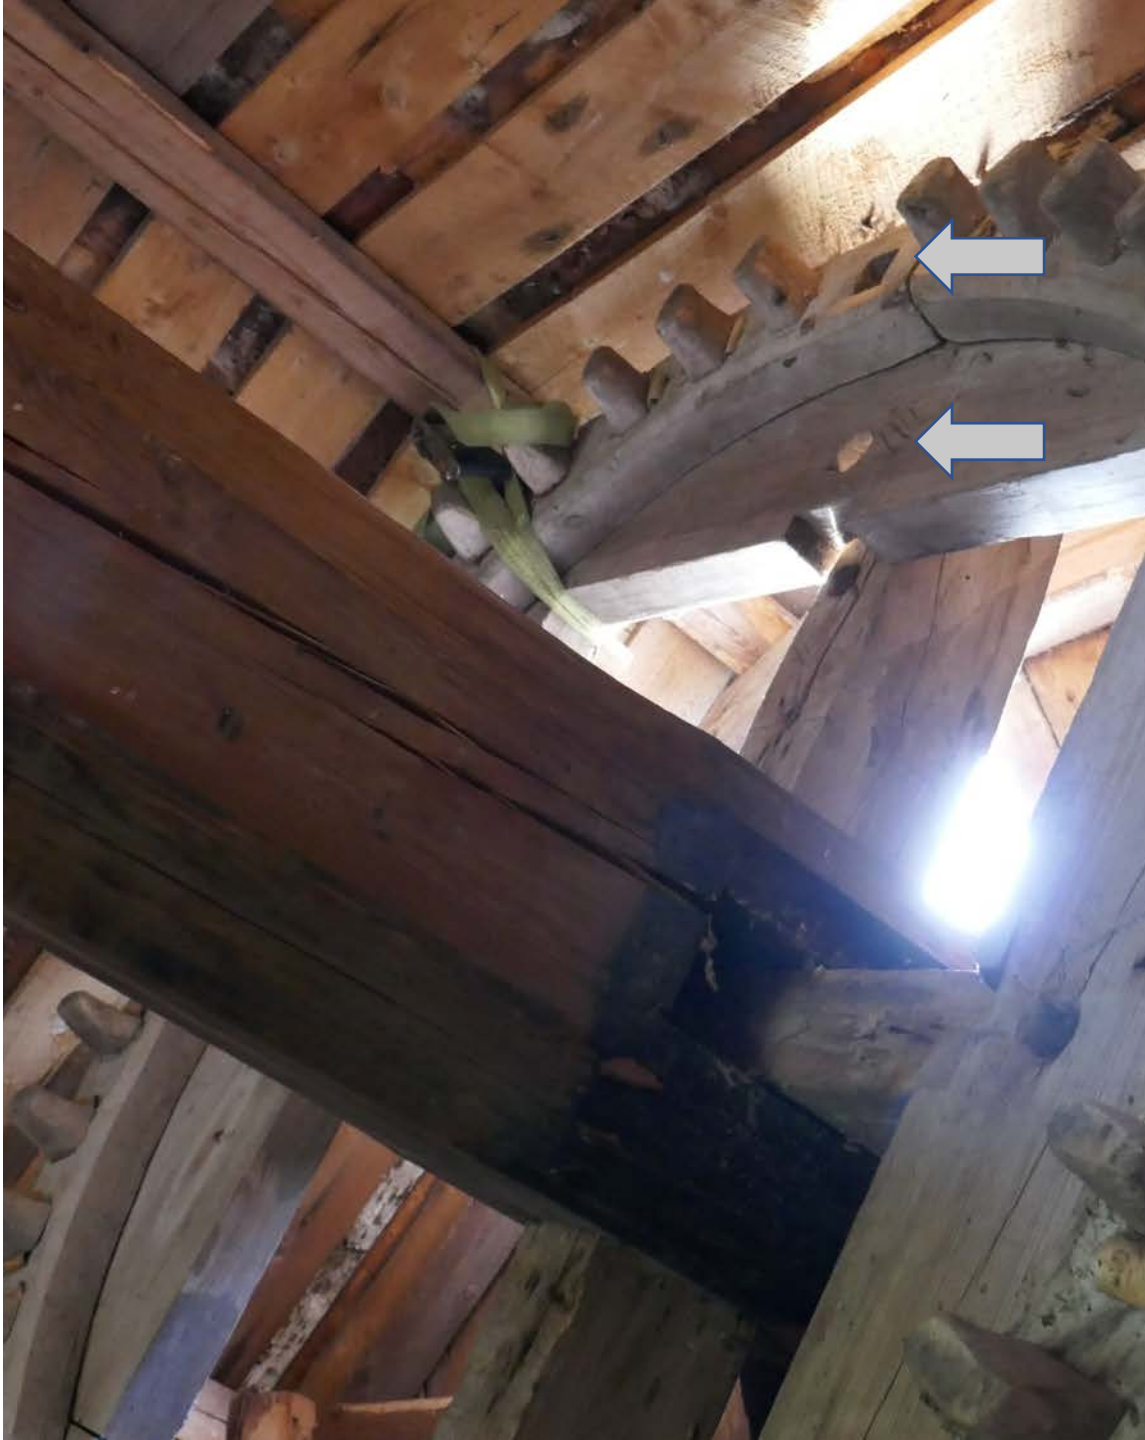
7.

Förberedelser innanför.

Det stora kugghjulet, som förmedlar vidare vingarnas roterande rörelse, hängdes upp i takkonstruktionen.

Därefter avlägsnades dess fyra ekrar från ringen genom att lösgöra fyra dymlingar och fyra kuggar med extra långa skaft som dessutom bidrar till fastsättningen.

Till slut avlägsnades kilarna som håller ekrarna fast i drivaxelns hål och sedan lyftes ekrarna ut. Därefter lösgjordes axelns lillager (bakändan). Nu var axeln fri att lyftas ut.

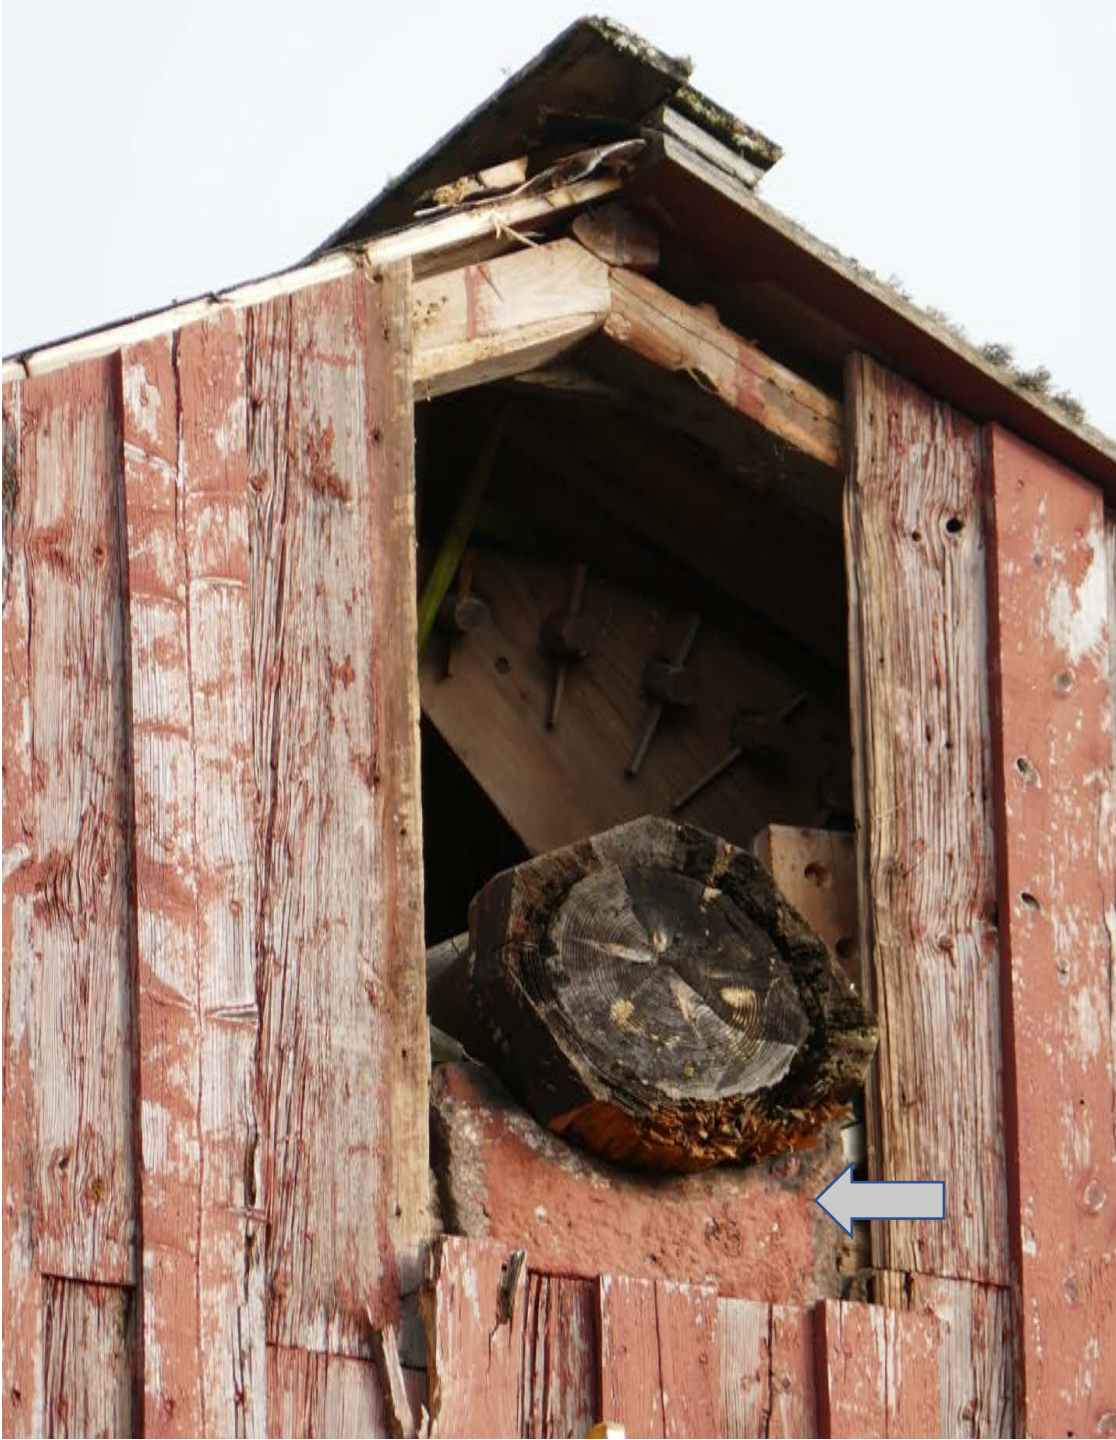
8.

Förberedelser utanför.

Några bräden lösgjordes kring axen för att den skulle kunna lyftas ut utan att stöta till fasaden.

Observera det rödmålade storlagret av sten under den avsågade gamla axeln.

Innanför skymtar kugghjulets baksida med kuggarnas fastsättning i dess periferi.

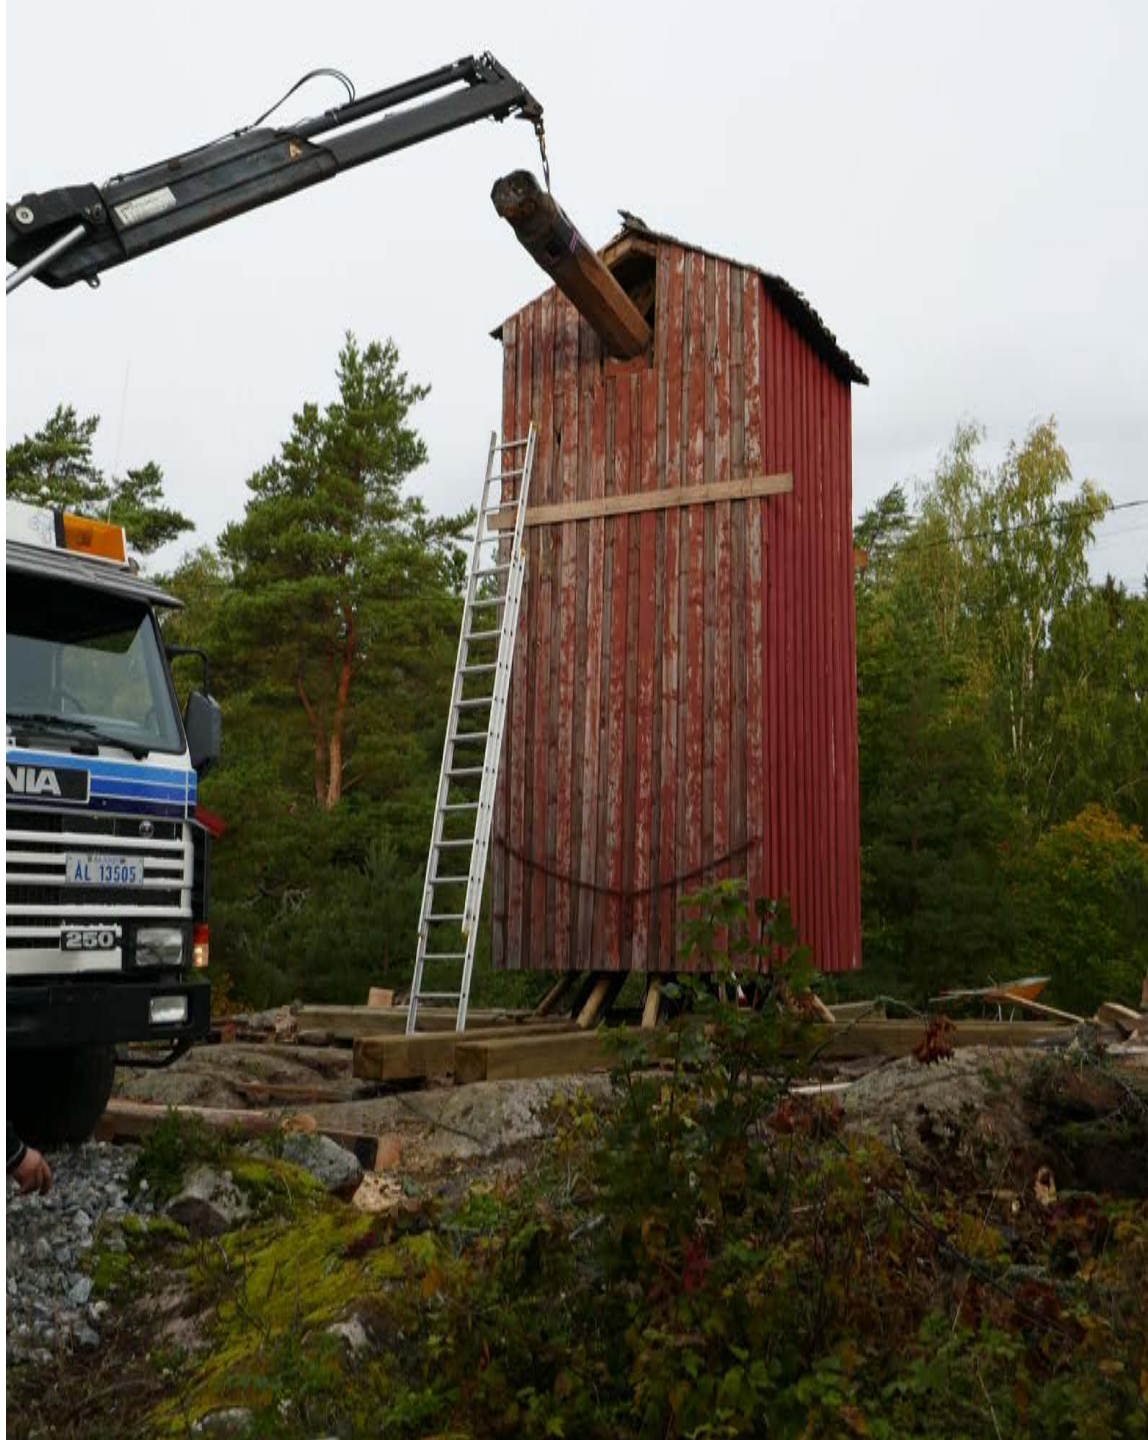
9

Den gamla.

Den gamla axeln som var hel  
förutom huvudet och halsen, lyftes  
försiktigt ut.

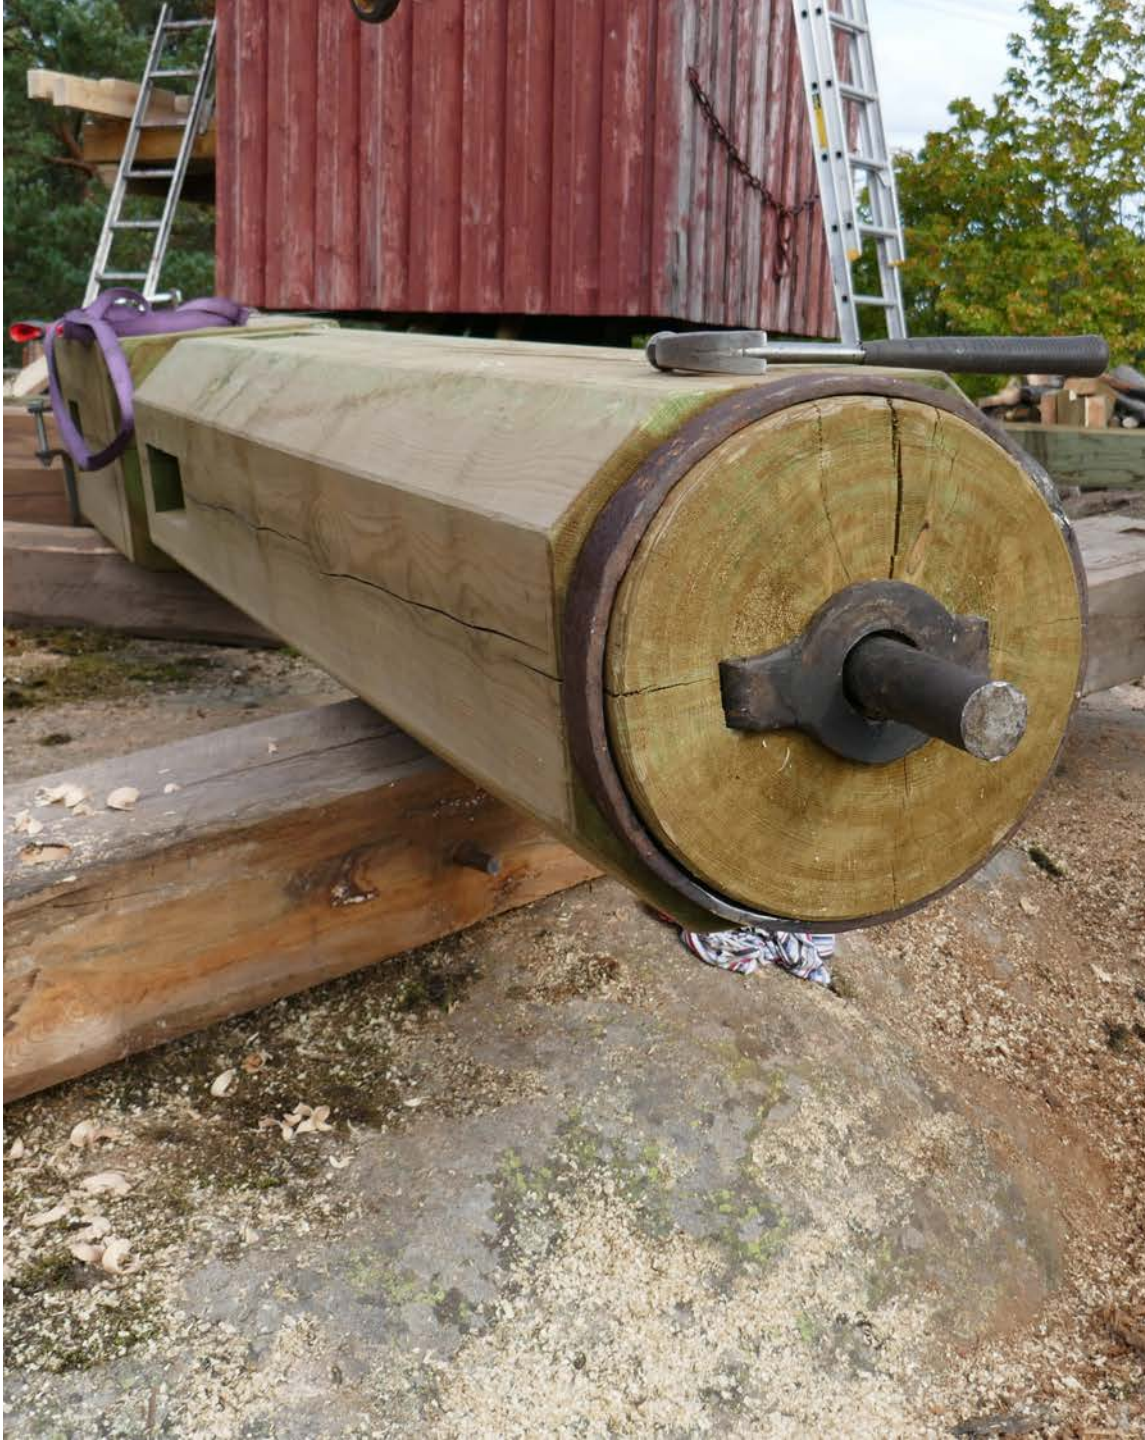
10

10.  
Gamla beslag, ny drivaxel.  
Den gamla drivaxelns järndelar  
återanvändes.
