# Reparation av en skärgårdskvarns konstruktion och maskin

FIXA VÄDERKVARNEN! / 3

Reparation av stubbkvarnen på Tennäs Västergård, Pargas

Foto och text: Kirsti Horn 2019-2020

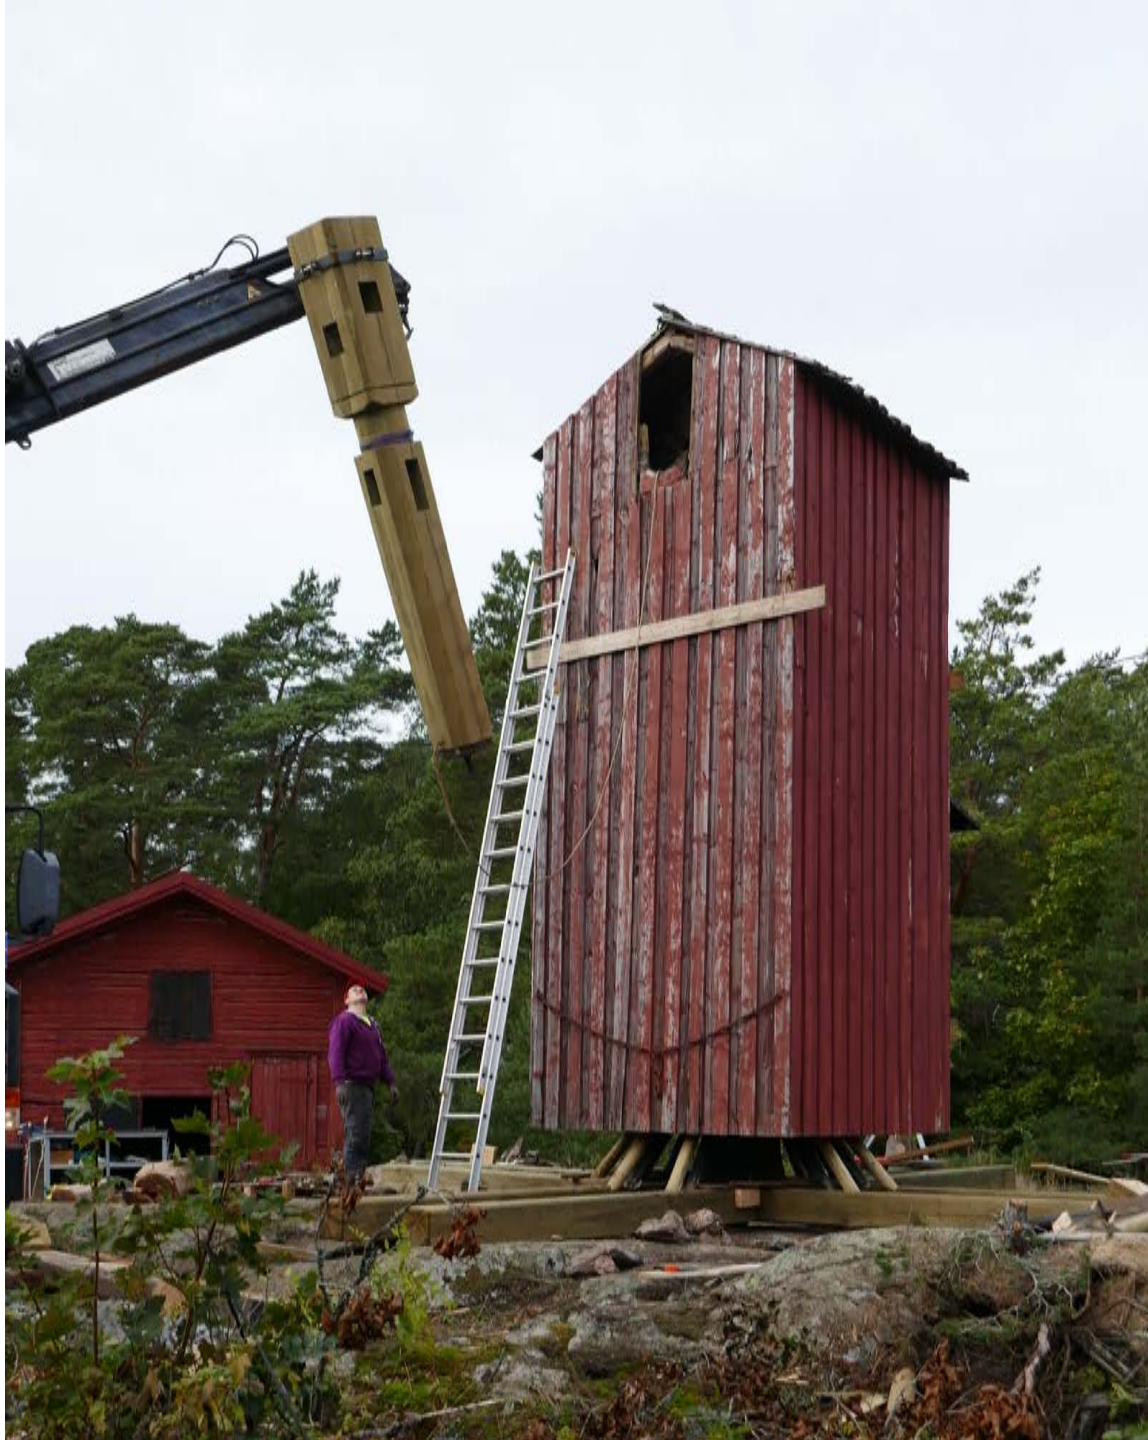
11.

Den nya drivaxeln.

Den nya drivaxeln på väg upp. Lyftet styrs av mästaren inifrån kvarnen samtidigt som han drar från repet som är knutet fast i bakändan av axeln.

En hållbar drivaxel tillverkas av en ca. 250 år gammal rak fura vars diameter är ca. 600mm. Den färdiga axelns huvud är 450 x 450mm tjock. Största delen av en sådan axel består av kärnvirke.

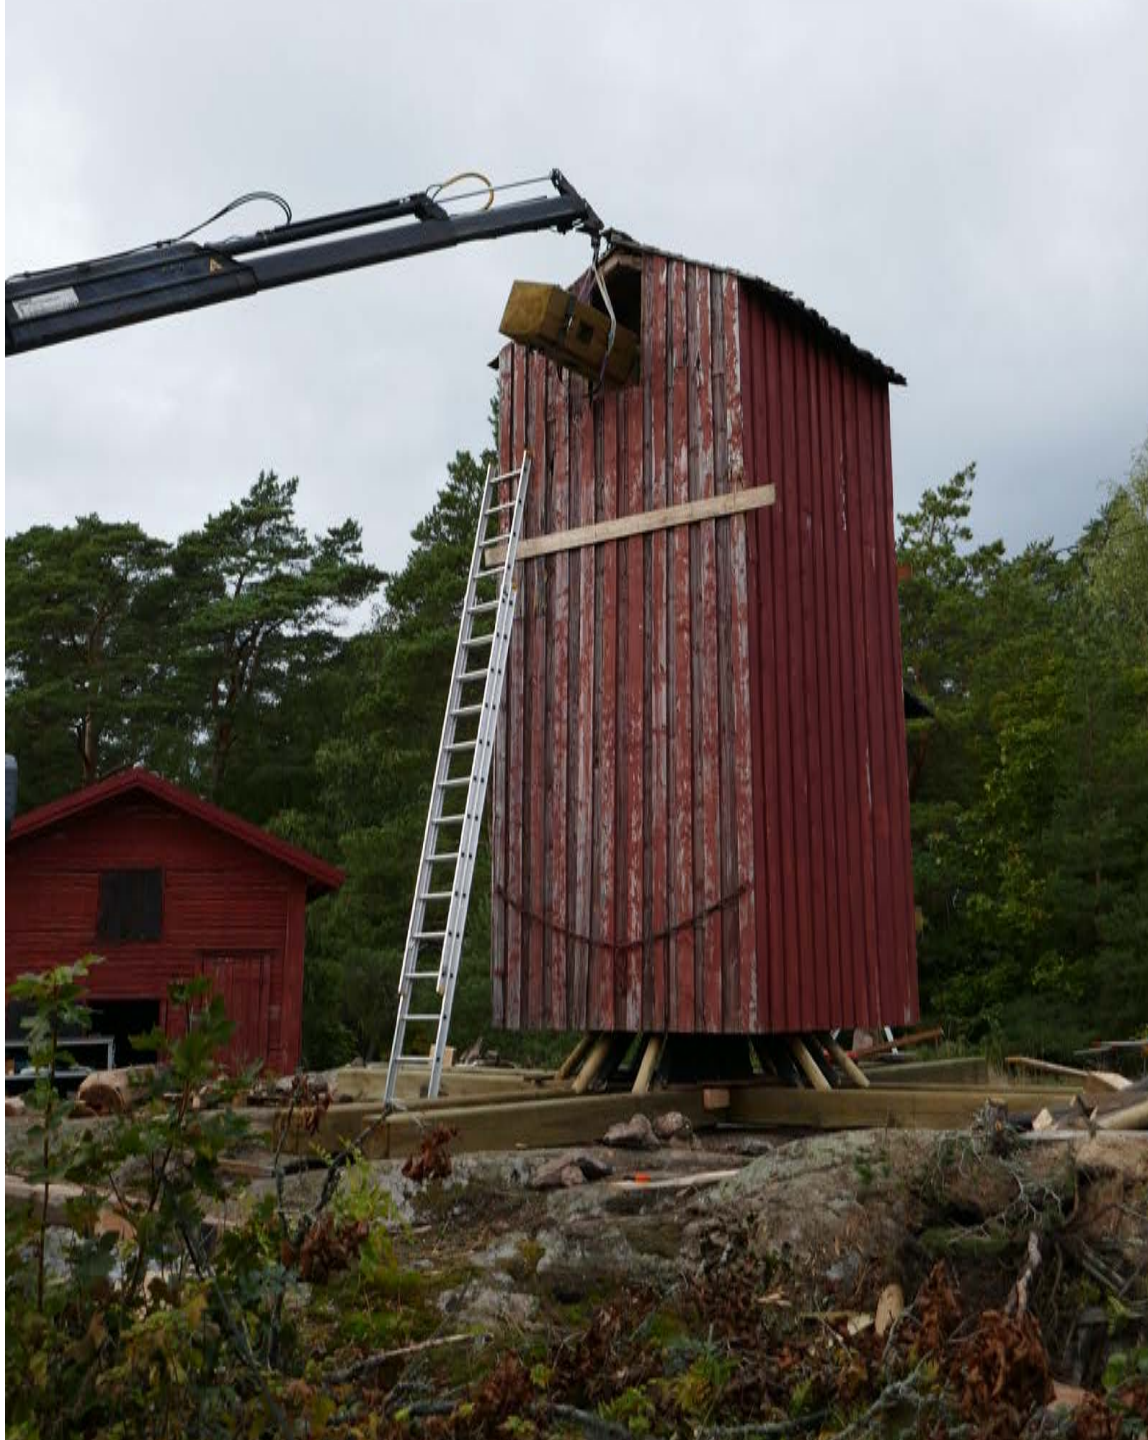
12.

Drivaxeln är framme på sin plats. Före vingarna kunde monteras fortsatt arbetet inne i kvarnen. Det stora kugghjulet fästes på sina ekrar som mästaren hade tillverkat på byggplatsen av högklassigt björkvirke enligt modell av de gamla.

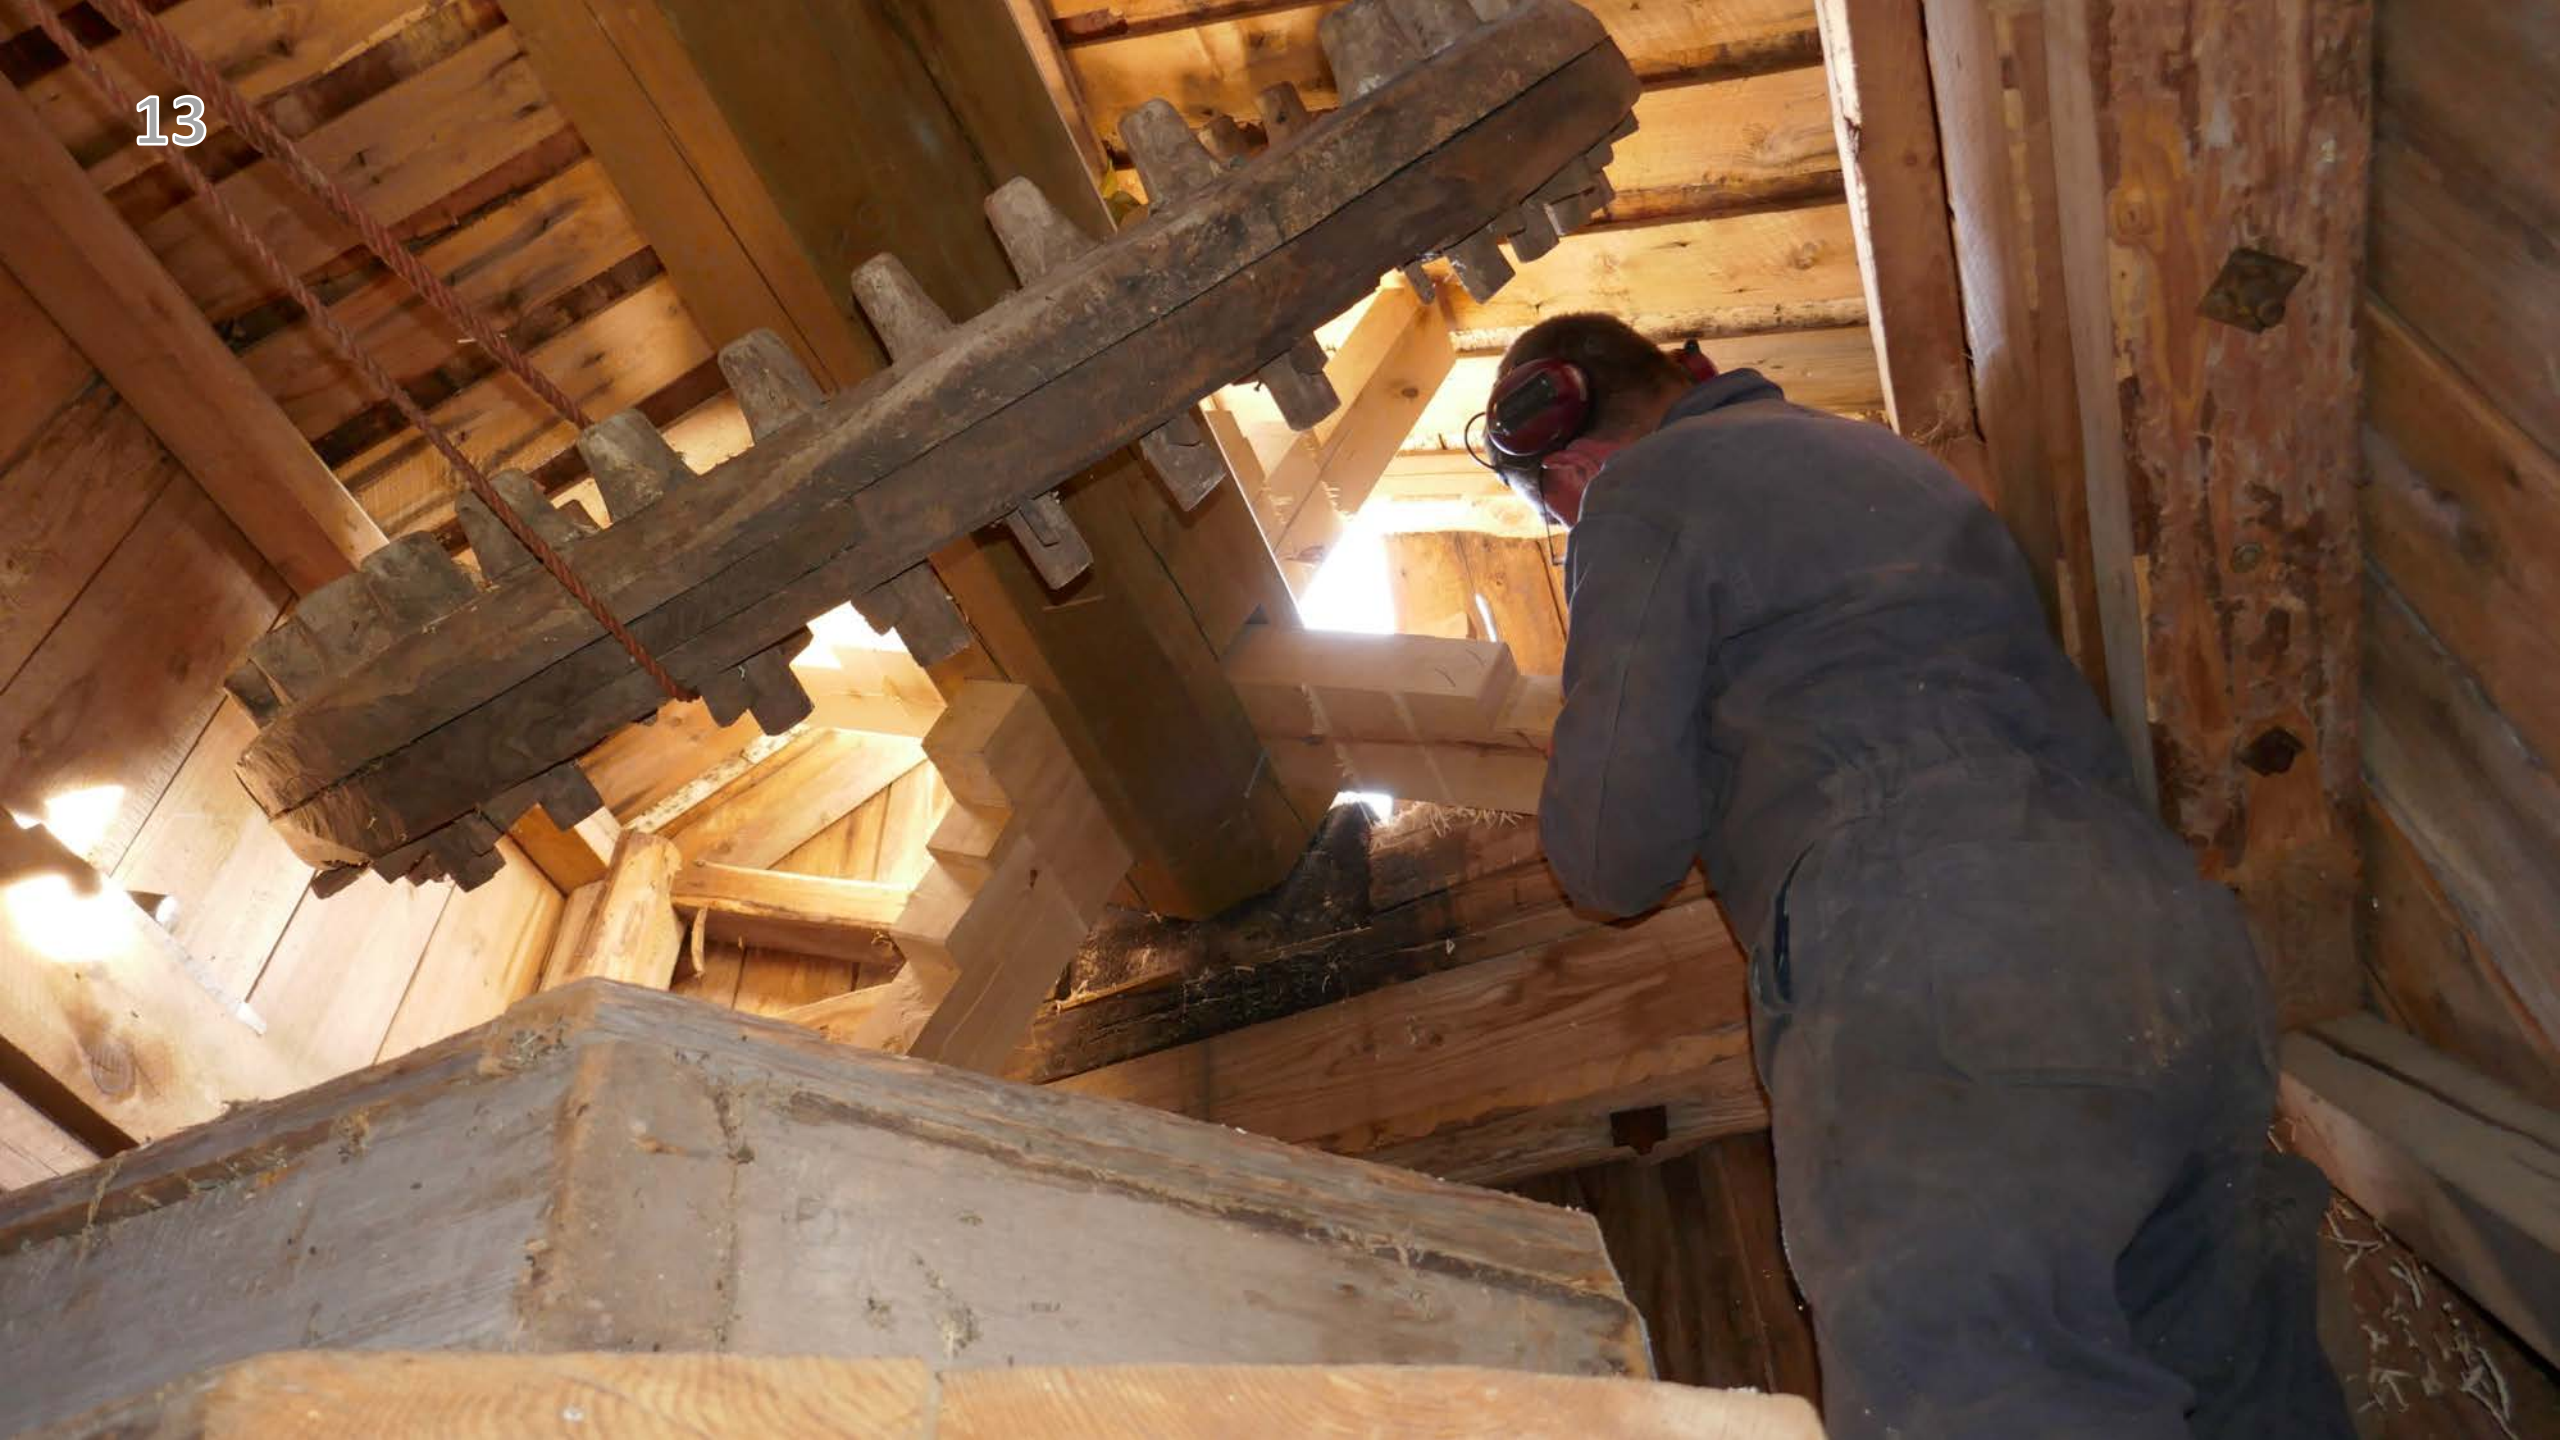
13

På nästa foto: kugghjulets nya ekrar. Ekrarna har monterats genom hålen på drivaxeln och spänts ihop med stora kilar.

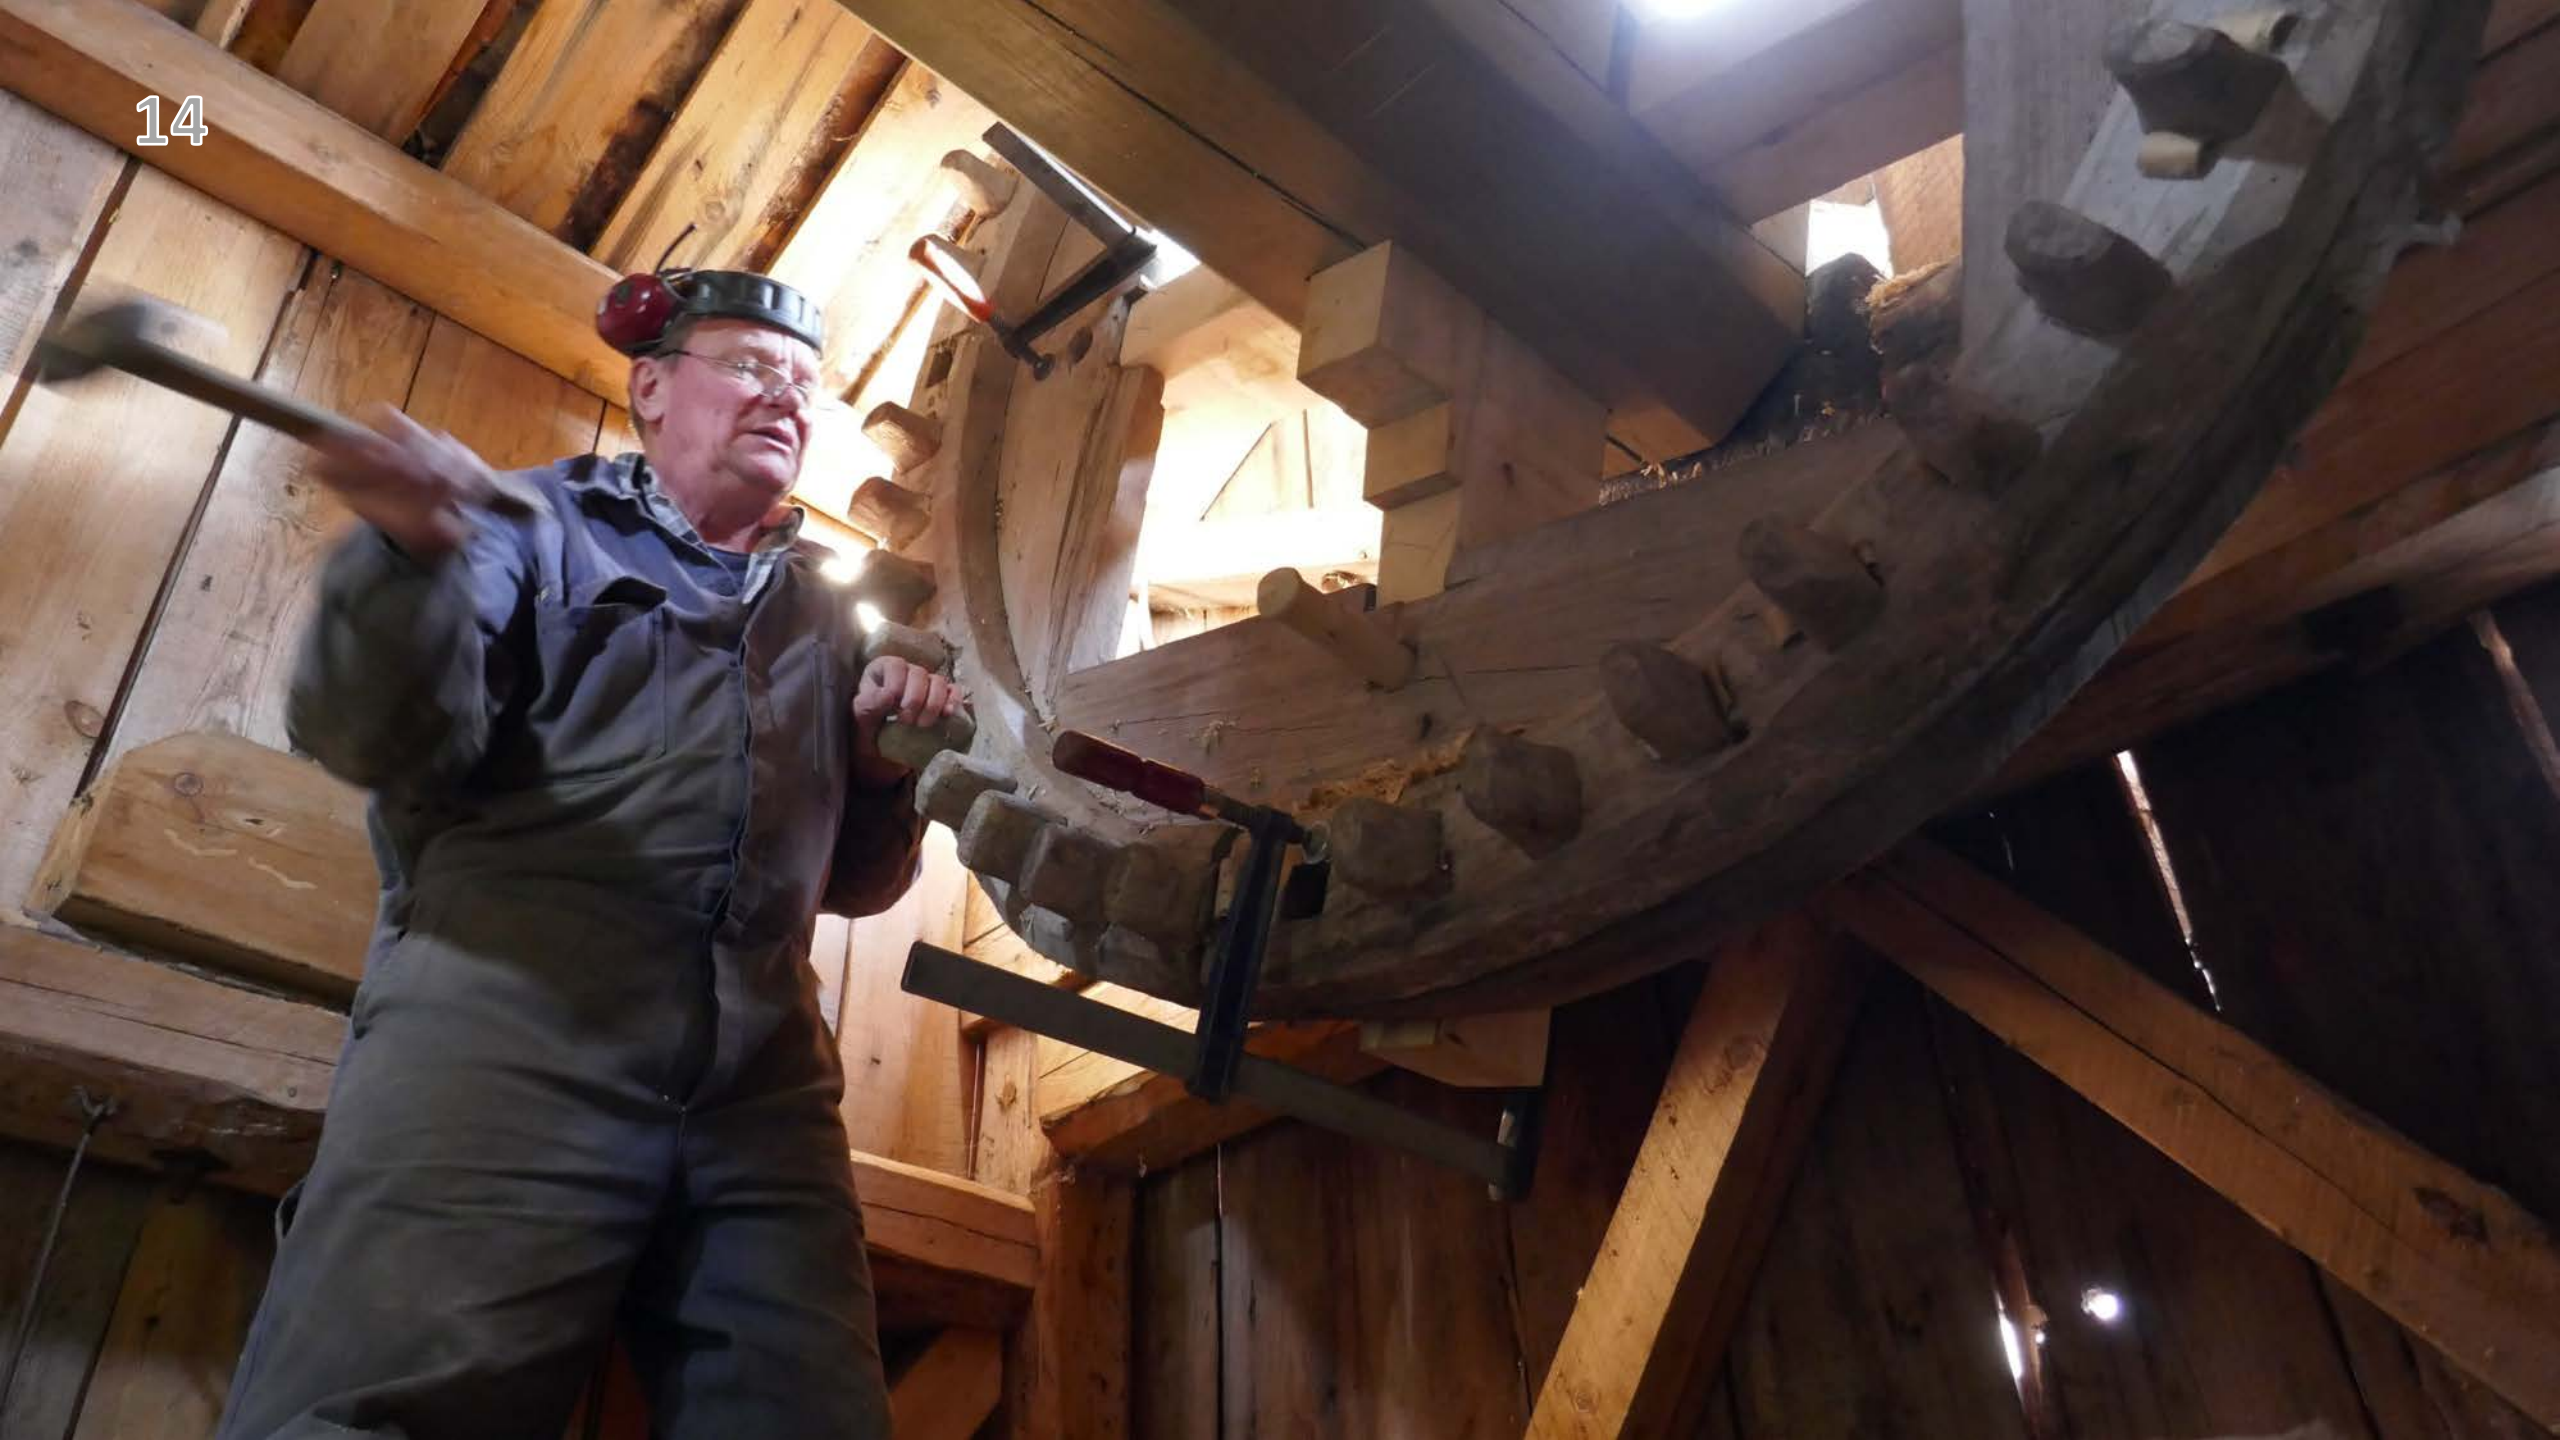
14.

På föregående foto: fastsättning av kugghjulet.

Med hjälp av 4 dymlingar och de 4 kuggar med extra långa skaft fästes kugghjulet på sina ekrar.

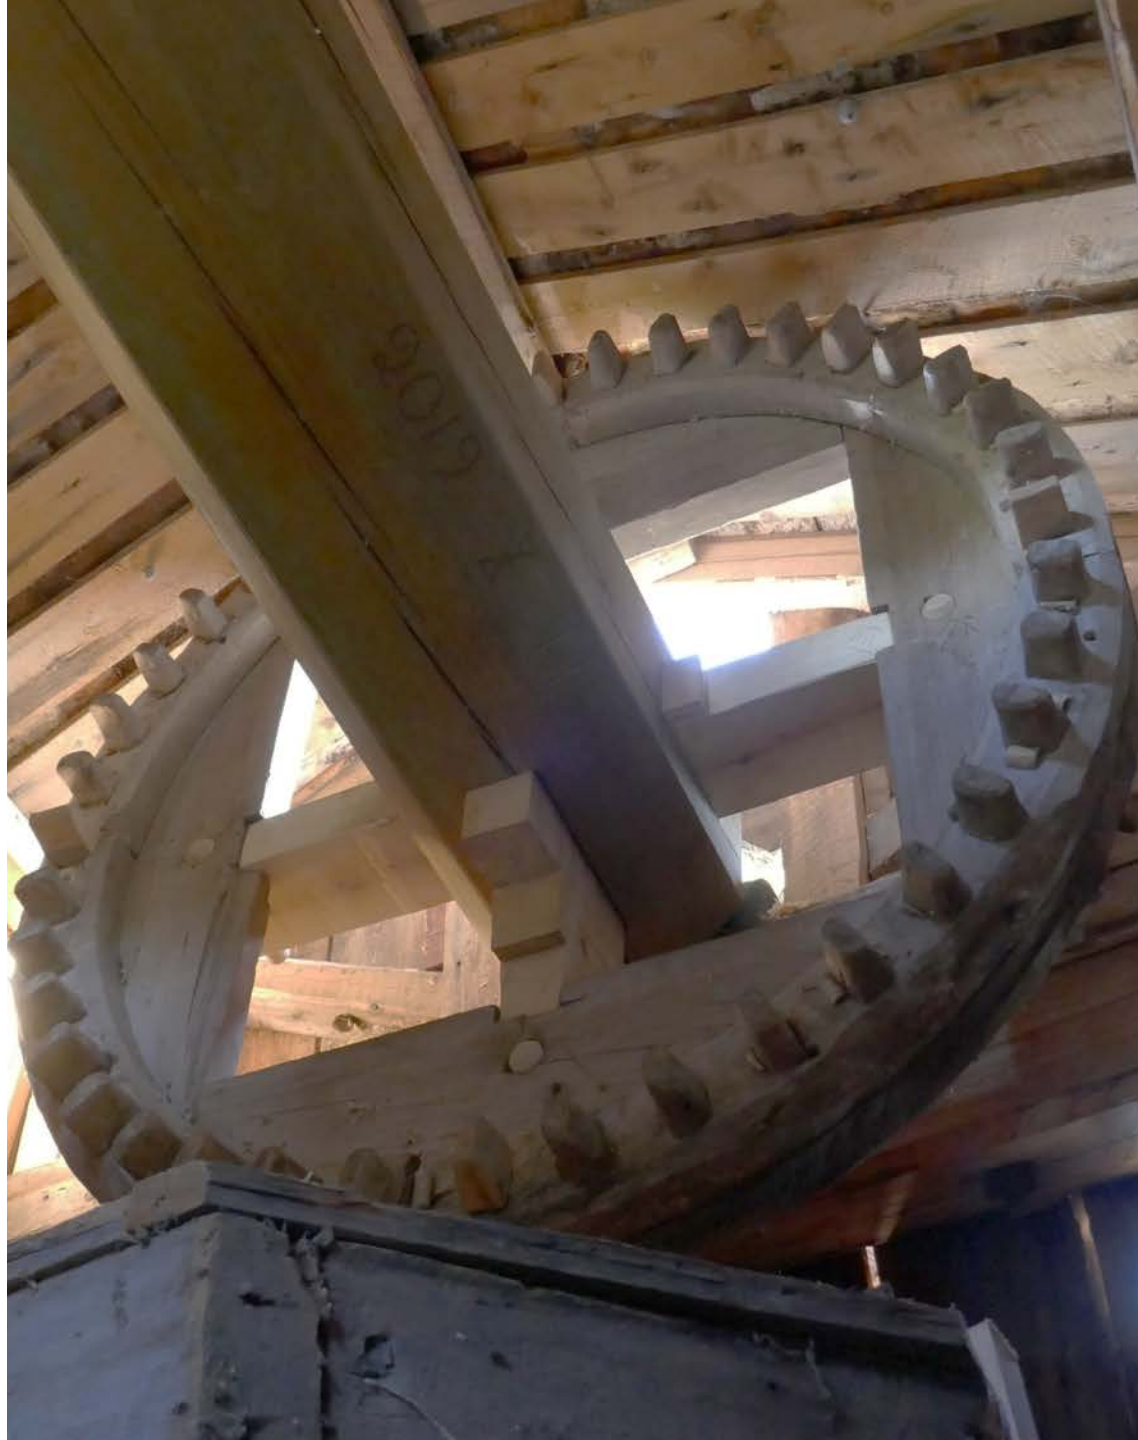
15.

Det stora kugghjulet åter på plats. Kugghjulet fungerar som motvikt till vingarna. Slutligen blir axelns balanspunkt mellan kugghjulet och framväggen.

Observera det viktiga årtalet, mästarens bomärke och serienumret 11 på axelns sida.
