# Reparation av en skärgårdskvarns konstruktion och maskin

FIXA VÄDERKVARNEN! / 3

Reparation av stubbkvarnen på Tennäs Västergård, Pargas

Foto och text: Kirsti Horn 2019-2020

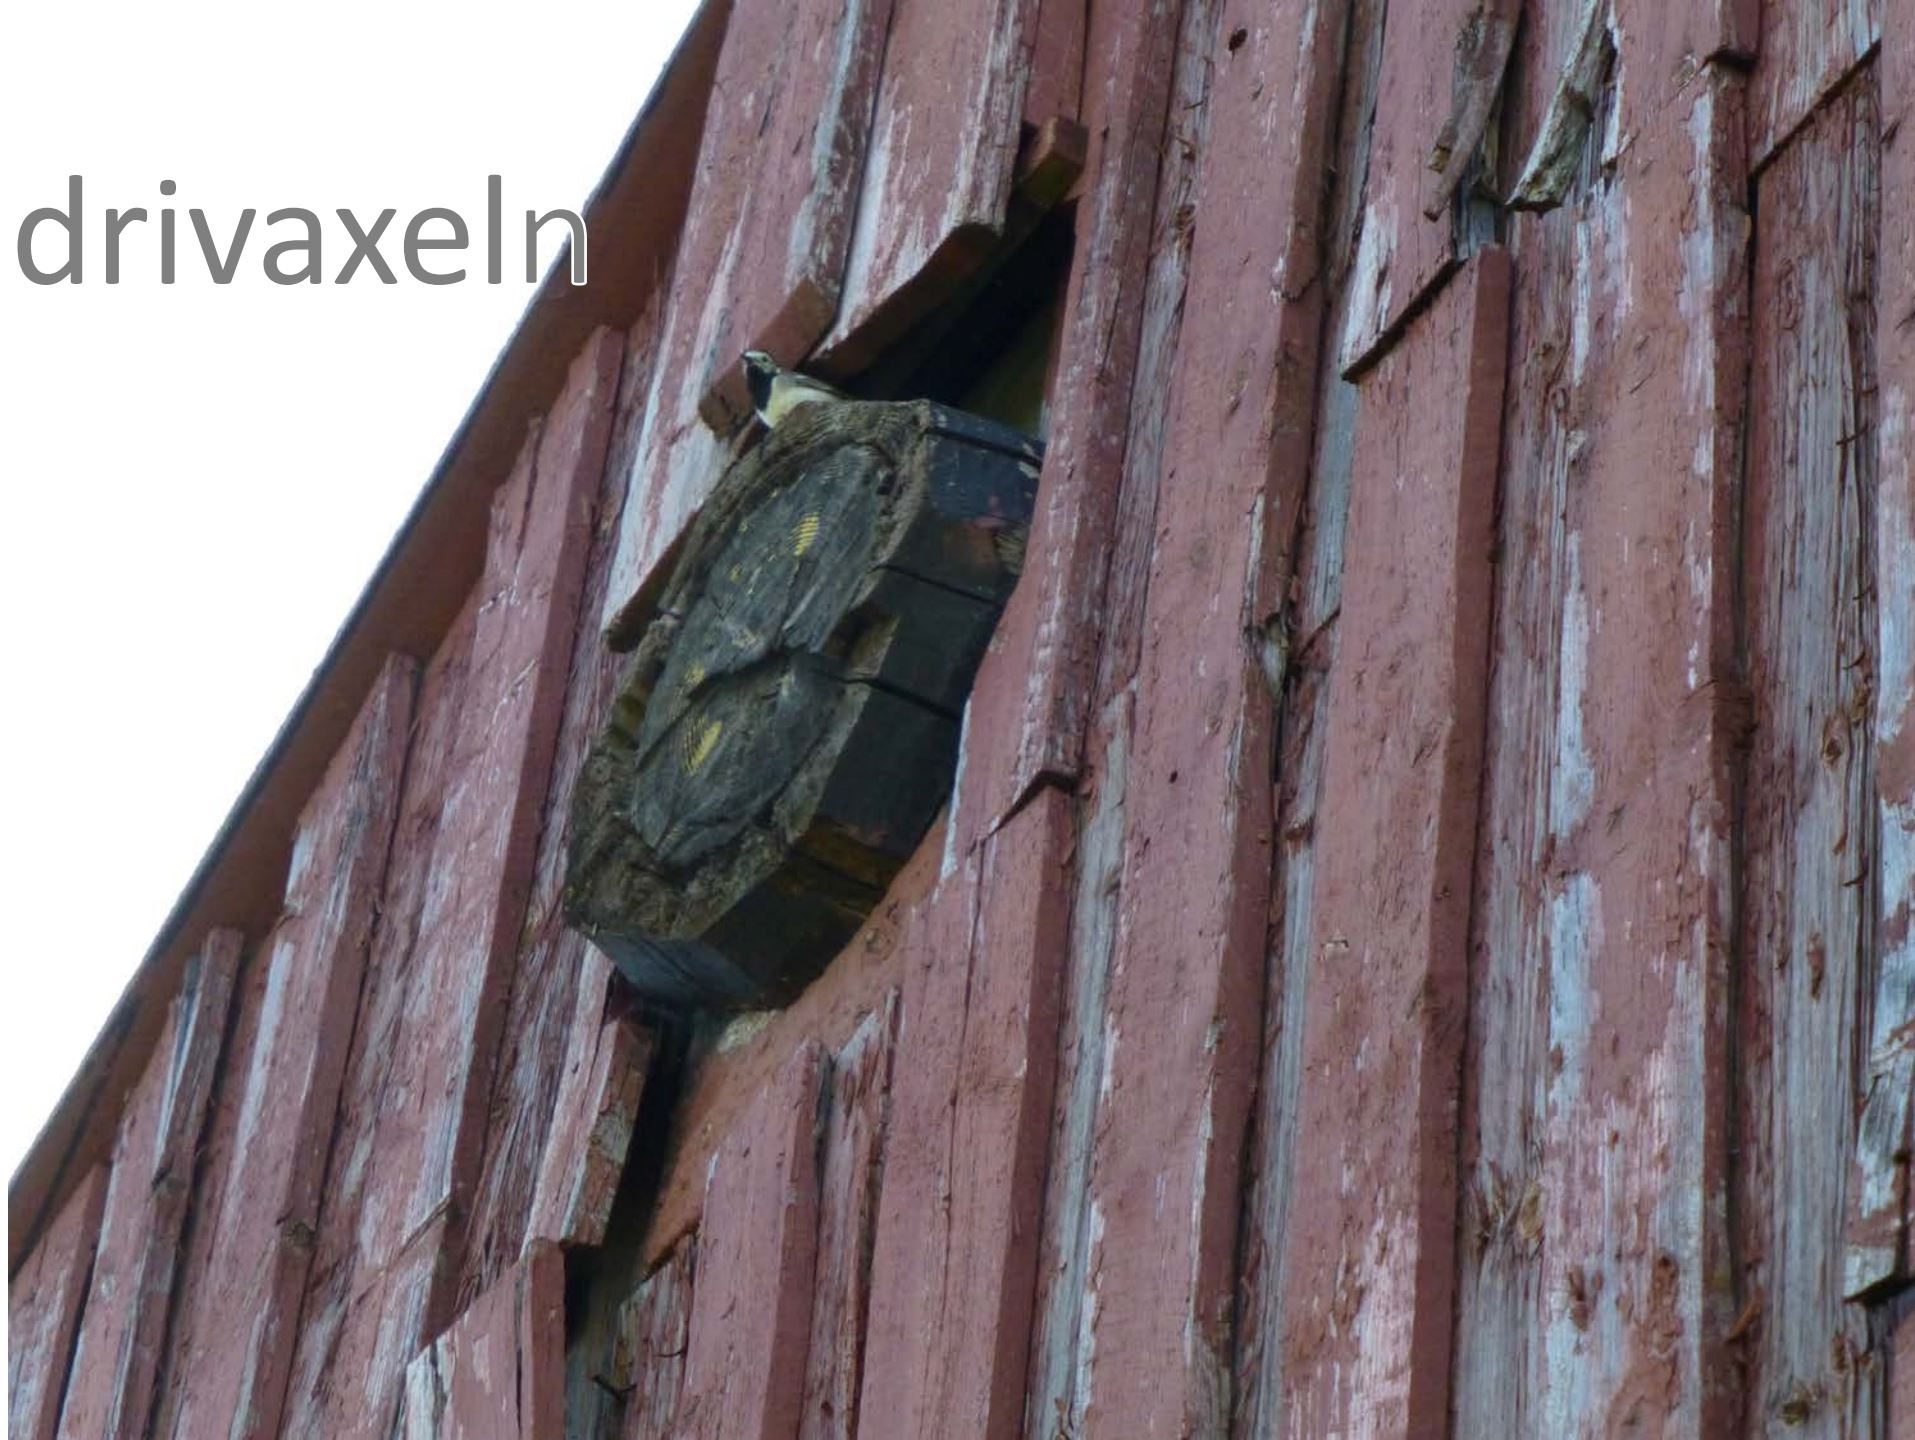
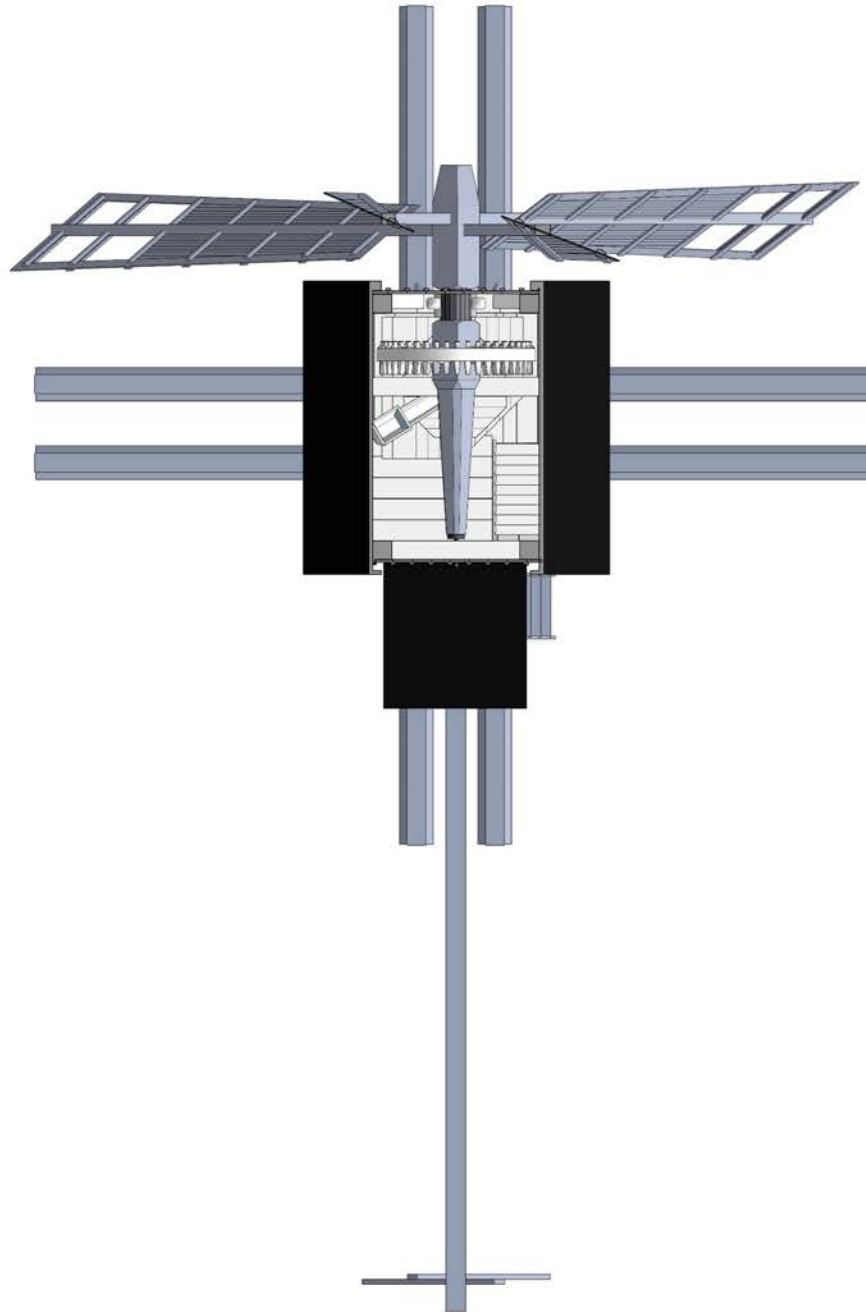
Byte av drivaxeln

Vy uppifrån.

Det stora kugghjulet har plats överst innanför sadeltaket (på ritningen har takåsen skurits bort). Kugghjulets och vingarnas drivaxel vilar vågrätt på sina lager på fram- och bakväggarnas hammarband. Framlagret eller storlagret är ofta av sten. På vardera sidan av axelns hals finns stöd av trä som hindrar den från att röra sig sidlänges. Baklagret består vanligen av två vågräta trädelar mellan vilka axelns järntapp låses.

För att en kvarn skall fungera bra skall den och dess maskin vara i balans samtidigt som den skulle planeras så att den kan motstå vindtrycket.
